Politechnika Wroclawska

Instytut Materiałoznawstwa i Mechaniki Technicznej

STRUKTURY I WŁAŚCIWOŚCI STALI HARDOX
A ICH MOŻLIWOŚCI APLIKACYJNE
W WARUNKACH ZUŻYWANIA ŚCIERNEGO
I OBCIĄŻEŃ DYNAMICZNYCH

Wrocław 2007

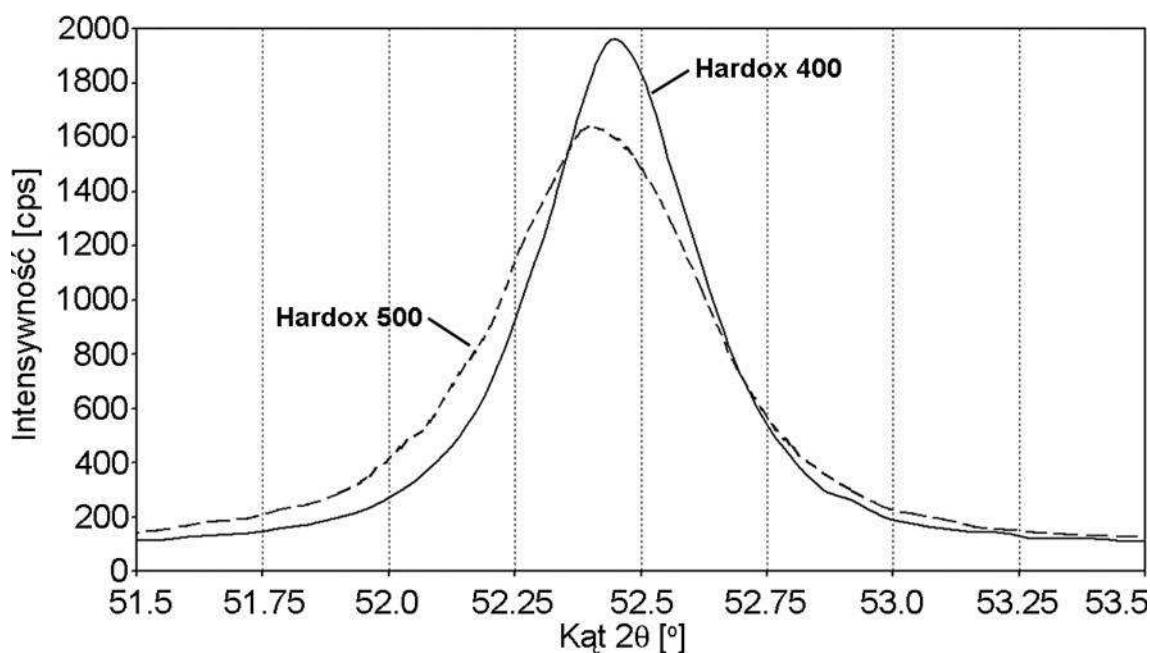
Rys. 27. Nałożone widma promieniowania rentgenowskiego stali Hardox 400 i Hardox 500 dla wybranego kąta 2θ . Promieniowanie $\text{CoK}\alpha$

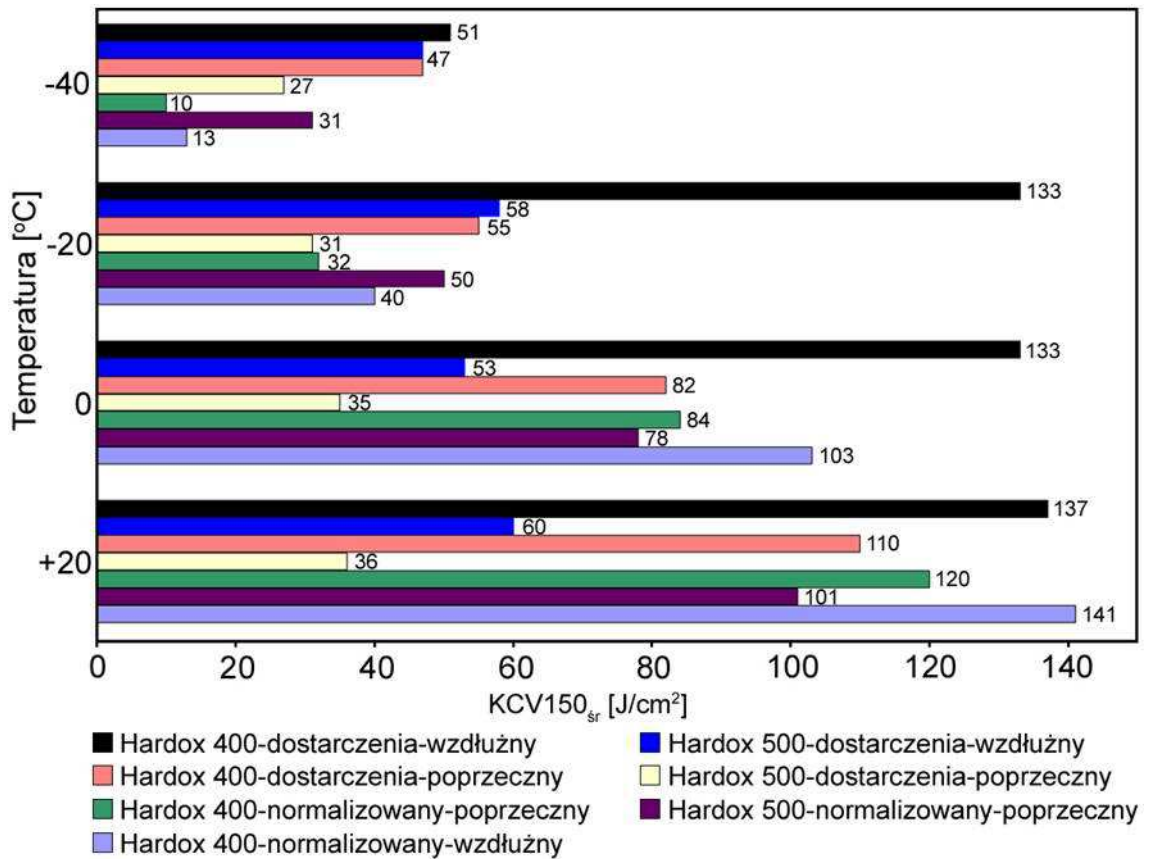
Rys. 78. Porównanie udarności stali Hardox 400 i Hardox 500 dla różnych konfiguracji badanych próbek

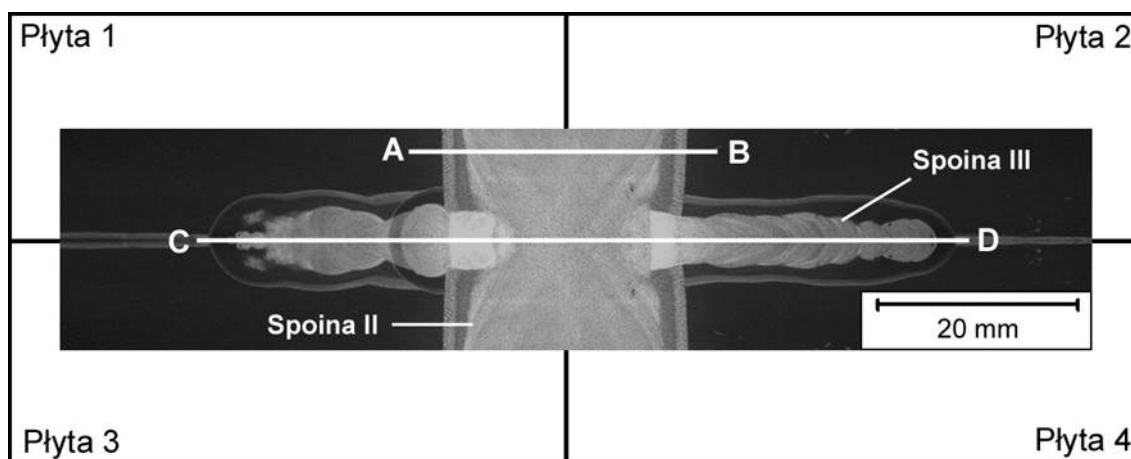
Rys. 143. Makroskopowy obraz połączenia spawanego czterech płyt stali ze stali Hardox 500 z naniesionymi liniami pomiaru twardości.
Trawiono odczynnikiem Adlera, mikroskopia świetlna

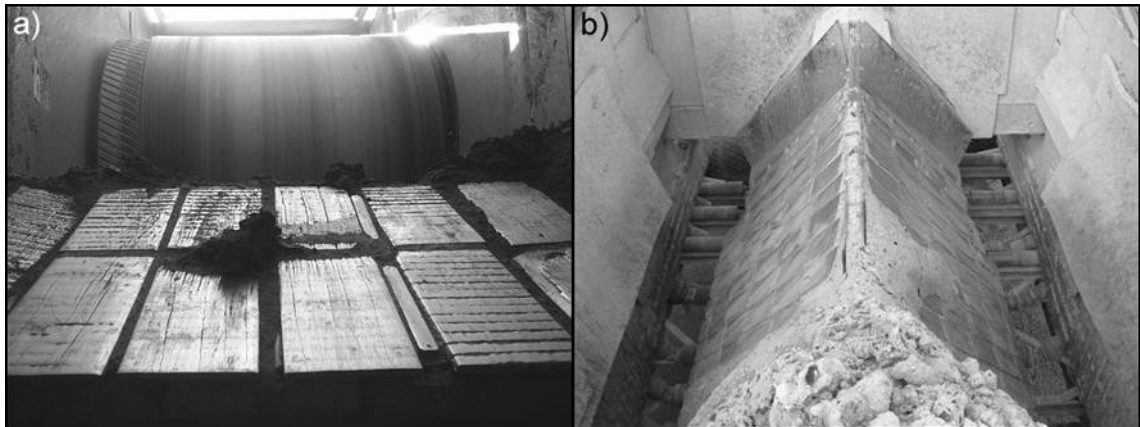
Rys. 155. Wybrane elementy konstrukcyjne koparki KWK-1500s (K9):
 a) przesyp główny (w osi obrotu) koparki po 1380 godzinach eksploatacji zsuwni łamacza,
 b) powiększony fragment przesypu głównego pokazanego na rys. 155a – czarną ramką zaznaczono obszar o największym zużyciu płyt wykładzinowych

- a) Zsyp koła czerpakowego (rys. 154a).
- b) Zamki czerpaków (rys. 154b).
- c) Przesyp główny (w osi obrotu koparki rys. 155).
- d) Leje i przesypy przenośników taśmowych i rozdzielni nadkładu (rys. 156).

Rys. 157. Żeliwne płyty wykładzinowe: a) po 1380 godzinach eksploatacji na zsuwni łamacza (biała ramka na rys. 155a), gdzie:

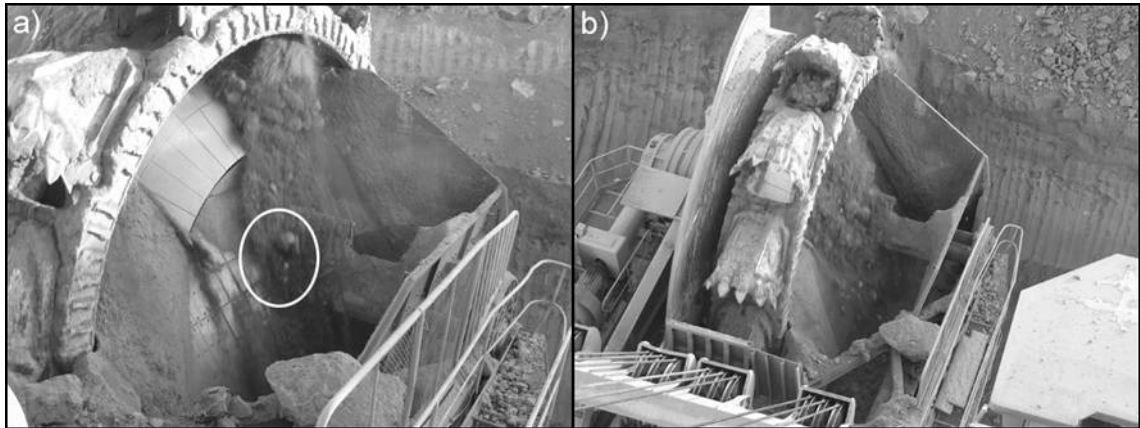
Rys. 161. Początkowa faza zsuwania się mas urobku po zsuwni koła czerpakowego koparki KWK-1500s (K-9). Górne położenie koła czerpakowego oraz maksymalne napełnienie czerpaka urobkiem. Ramką oznaczono powierzchnię styku urobku z zsuwnią w obszarze największych obciążeń dynamicznych:
a) widok z podestu kabiny operatora, b) widok z podestu wiatromierza

Z powodu braku dostępnych danych umożliwiających precyzyjne określenie na zsuwni koła czerpakowego obszarów o największej intensywności zużywania ściernego wykonano szczegółową dokumentację fotograficzną i filmową całej zsuwni (rys. 161÷163).

Rejestracja ta miała na celu scharakteryzowanie oddziaływania urobku na powierzchni zsuwni podczas całego cyklu urabiania gruntu. Dokumentacja fotograficzna pokazuje przebieg zsuwania się mas urobku po zsuwni stałej w czasie napełniania i opróżniania czerpaków. Szczegółowa analiza obszernej dokumentacji procesu urabiania pozwoliła na wyselekcjonowanie obszarów zsuwni stałej koła czerpakowego koparki KWK-1500s o największej intensywności zużycia ściernego. Obszar o największej intensywności zużywania ściernego obejmuje zsuwnię stałą przy styku z rozbijaczem brył. Powołując się na dane dotyczące trwałości płyt napawanych
