DZIEDZICTWO
ARCHITEKTONICZNE

Rekonstrukcje i badania
obiektów zabytkowych

pod redakcją
Ewy Łużynieckiej

Oficyna Wydawnicza Politechniki Wrocławskiej
Wrocław 2017

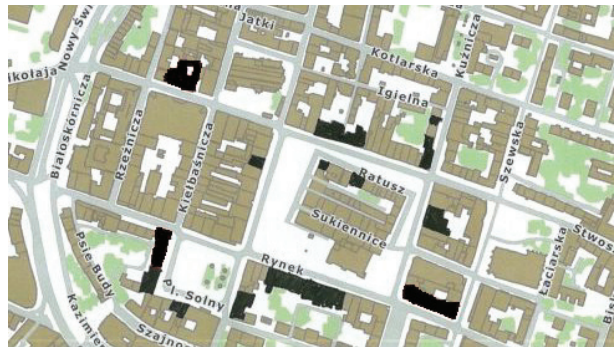
Il. 1. Wrocławskie kamienice wzniesione w latach 1948–1960 na Starym Mieście przy Rynku, pl. Solnym i ul. św. Mikołaja, określane jako „efektywne rekonstrukcje” (oprac. K. Kirschke)

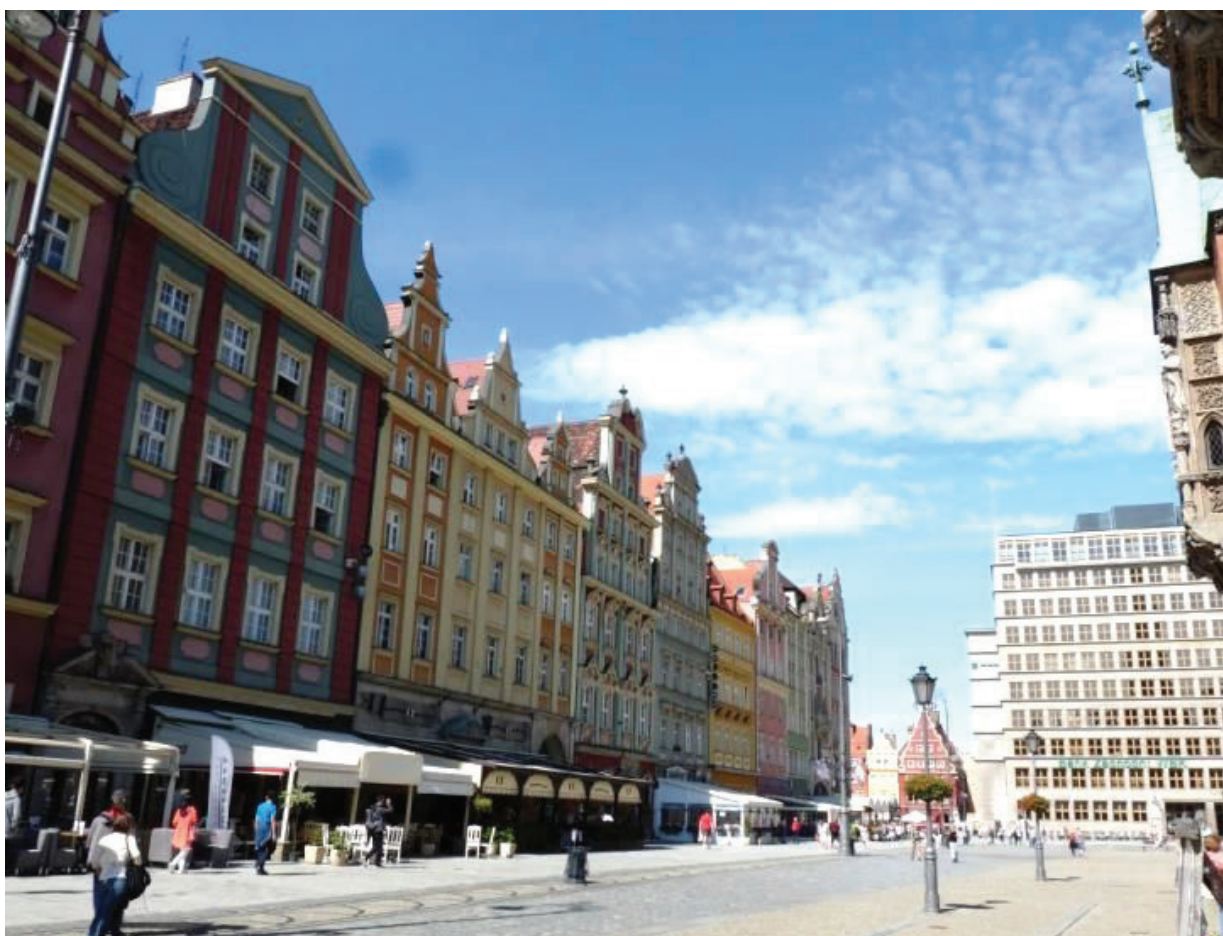
II. 3. Zachodnia pierzeja Rynku, odtworzone domy od 14 do 22. Stan z 2016 r. (fot. P. Kirschke)

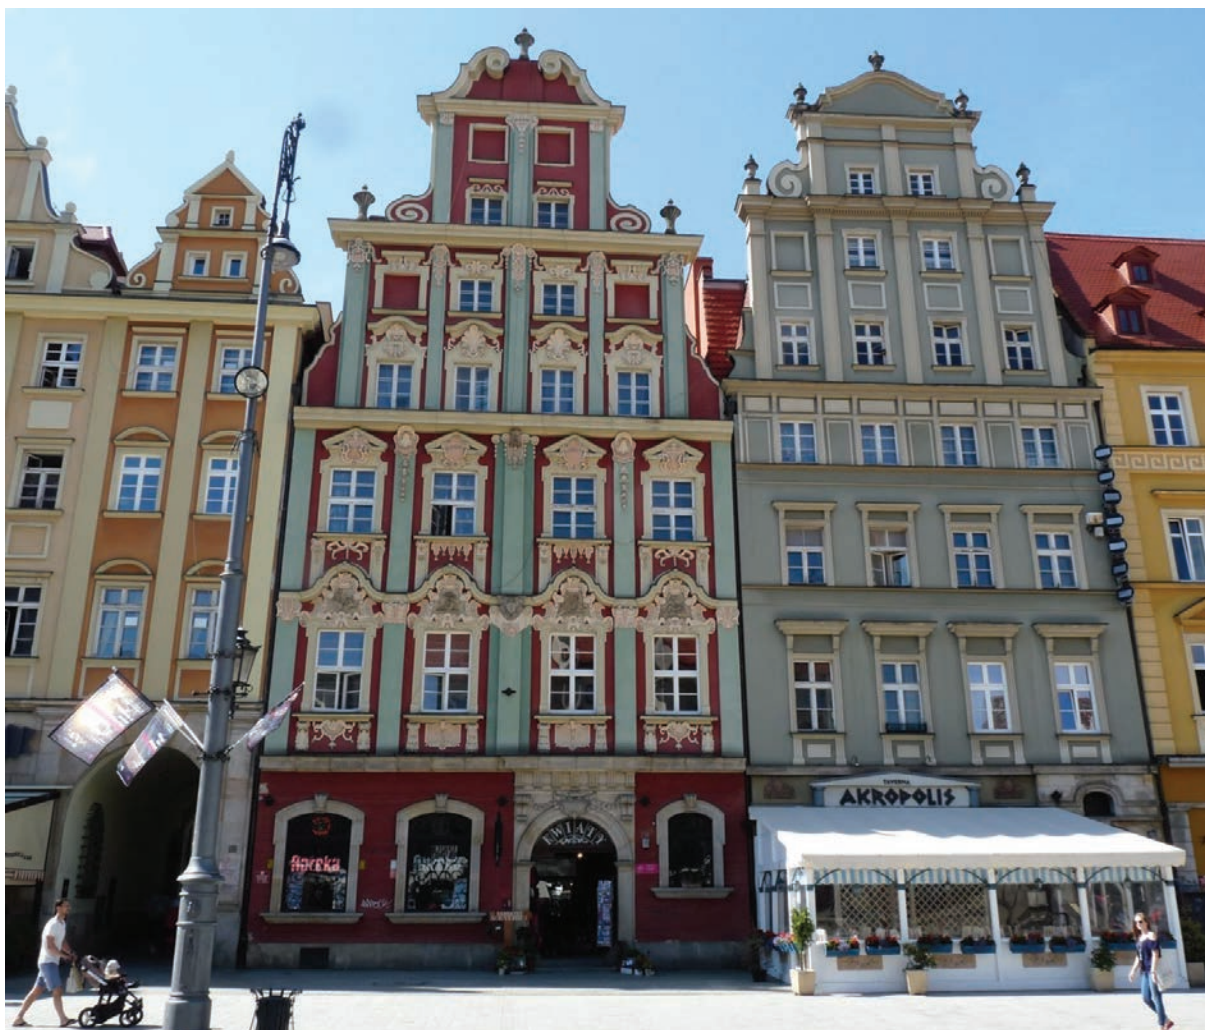
Il. 4. Fasada domu Rynek 18. Stan z 2016 r. (fot. P. Kirschke)

i 1. piętrze, w stylizowanych gotycko-renesansowych wnętrzach umieszczono herbaciarnię. Całość zwieńczono siodłowymi dachami, w których wprowadzono trzy różniące się między sobą szczyty dające wrażenie zespołu odrębnych kamienic¹⁶.

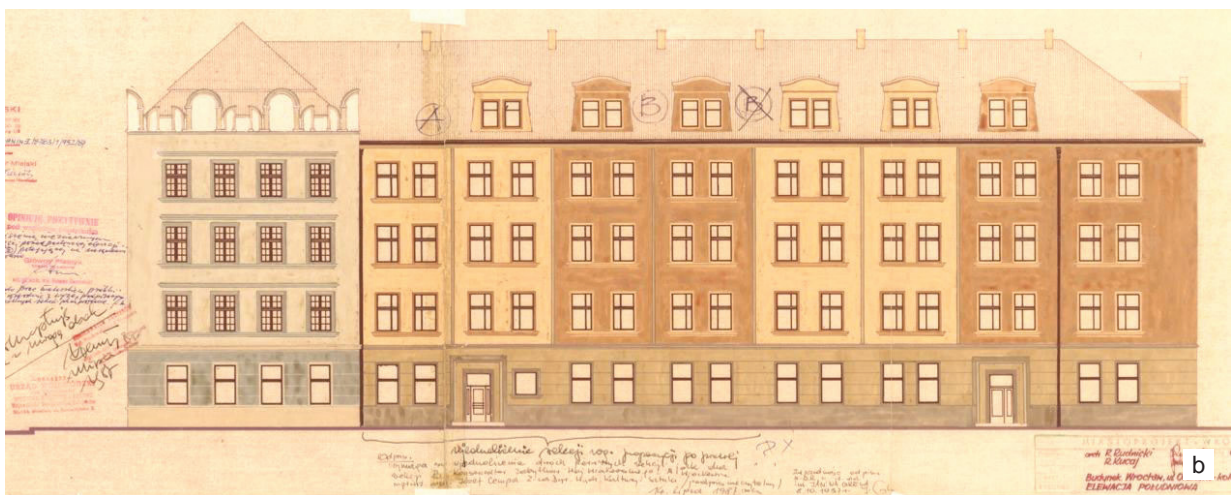
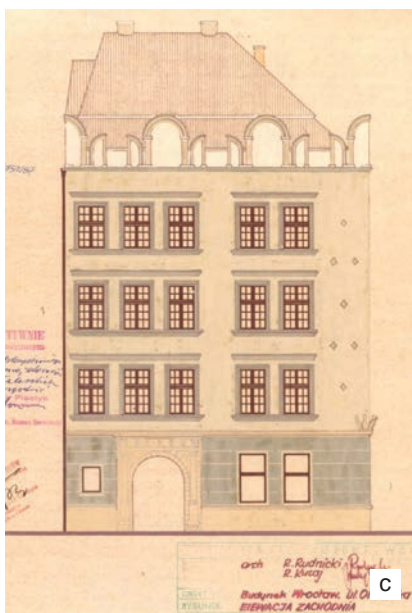
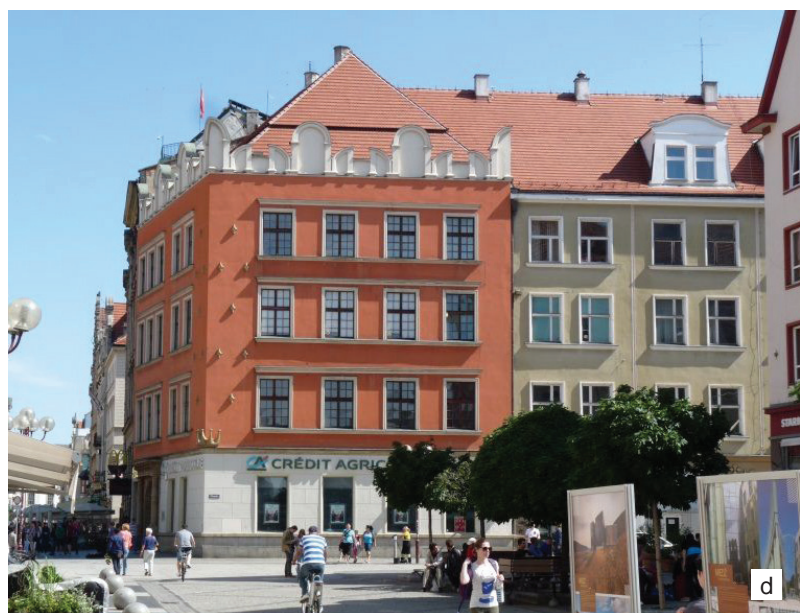
- II. 5. Budynek Rynek 29 „Pod Złotą Koroną”:
- a) projekt techniczny roboczy, rzut parteru,
autor: S. Sikorski, Z. Jędres, 1956 r.
(zbiory Muzeum Architektury we Wrocławiu, oddział ABmW, T. 481 Pol 1956 Rynek 29),
 - b) kolorystyka fasad – elewacja południowa,
 - c) kolorystyka fasad – elewacja zachodnia,
oprac. „Miastoprojekt Wrocław”, arch. R. Rudnicki, R. Kucaj, 1987 r.
(zbiory Muzeum Architektury we Wrocławiu, oddział ABmW, T. 7371 Pol 1994 Oławska 2),
 - d) widok budynku od strony ul. Świdnickiej, stan z 2016 r.
(fot. P. Kirschke)

renesansowego domu Rynek 29 przeprowadzono w latach 1958–1960, wykorzystując zachowany szkielet, który jednak obniżono do czterech kondygnacji. Zaplanowano też rozbudowę na działkach: Oławska 1 i 2. Wykonano ją w technologii tradycyjnej: ściany przewidziano jako murowane z cegły rozbiórkowej, a stropy i klatki schodowe oraz windy – z żelbetu¹⁹. Mimo jednorodnej funkcji, strukturę biurowca podzielono na dwie części. Fasadzie narożnego fragmentu, wysuniętemu dzięki obmurowaniu części konstrukcji szkieletu domu towarowego na linii kamiennej okładziny, nadano formę pseudorenesansową. Zwężona w 1903 r. parcela nie dawała możliwości wiernej rekonstrukcji, a zwłaszcza wykonania identycznej liczby osi okiennych. Starano się jednak oddać historyczne proporcje i charakterystyczne detale, grupując okna ujęte gzymsami nadokiennymi i parapetowymi, a także wykonując attykę wzorowaną na XVI-wiecznej (tzw. śląską – podobne odnajdujemy np. w Paczkowie i Ząbkowicach Śląskich). Na parterze wmurowano portal przeniesiony z domu przy ul. Kazimierza Wielkiego 38. Natomiast na narożniku umieszczono współczesną ceramiczną połyskliwą koronę, która nawiązywała do wciąż aktualnej nazwy domu. W obrębie skrzydła od ul. Oławskiej nie silono się na takie scenograficzne pomysły, nadając mu neutralną formę i ograniczając do minimum detal. W celu lepszego podkreślenia dychotomiczności rozwiązania obie części budowli skonstruowano kolorystycznie²⁰ (il. 5b, c, d).

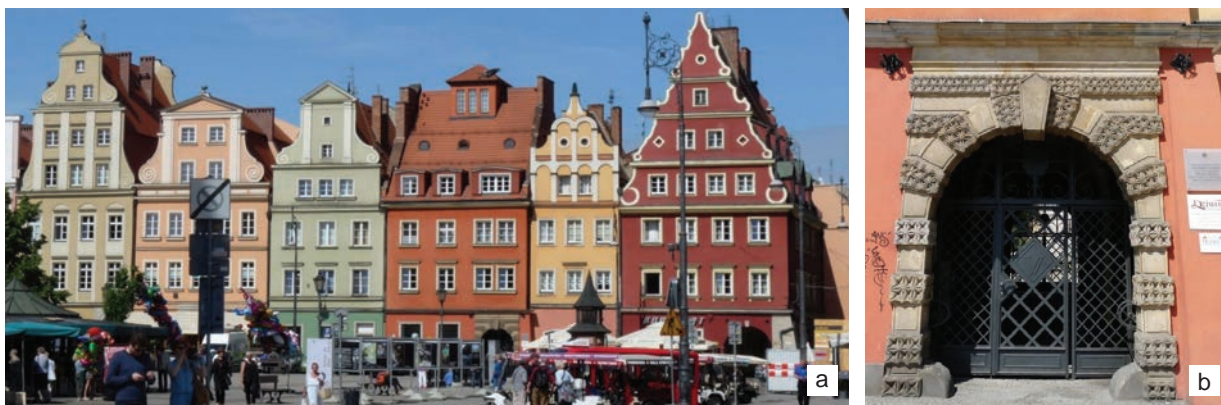
Il. 7. Zachodnia pierzeja pl. Solnego, stan z 2016 r.: a) po prawej cztery obiekty wzniesione w latach 1953–1957 pod nr. 6–7a, b) manierystyczny portal wkomponowany w dom przy pl. Solnym 7 (fot. P. Kirschke)

pochodzący z domu przy ul. Kazimierza Wielkiego 39, umieszczono w części zachodniej). Na narożniku, gdzie budynek był zwieńczony wysokim szczytem, linię zabudowy nieznacznie odchyłono w kierunku północno-zachodnim, poszerzając w ten sposób wlot na ul. Ruską. Aby ułatwić komunikację pieszych, wykonano przesklepiony podcień. W oparciu o zachowane mury piwnic powstał budynek mieszkalno-handlowy ze sklepami na parterze. Na wyższych piętrach znalazły się mieszkania o różnym standardzie. Dom miał ściany murowane, dwie żelbetowe klatki schodowe oraz stropy, które w górnej partii były zespolone z drewnianą konstrukcją dachów. Struktura tych dachów oraz zmienny rytm fasad tworzyły wrażenie, że są to cztery stylowe kamienice. Trzy z nich zwieńczone były szczytami stylizowanymi na renesansowe lub barokowe. Najmniejsza była kopią znanej z ikonografii fasady przy ul. Słodowej 34

(*Hummerei*)²³. Ostatnia sekcja miała dach kalenicowy, w którym umieszczono lukarny, a na zwieńczeniu wiatę doświetlającą klatkę schodową. Taki układ i urozmaicony detal (kamienny na parterze i ciągniony w tynku na wyższych piętrach), a także zróżnicowana kolorystyka sprawiały, że nie było wyuczwalne, że jest to tak naprawdę zwykły dwuklatkowy budynek o wyrównanych poziomach stropów²⁴ (il. 7a, b).

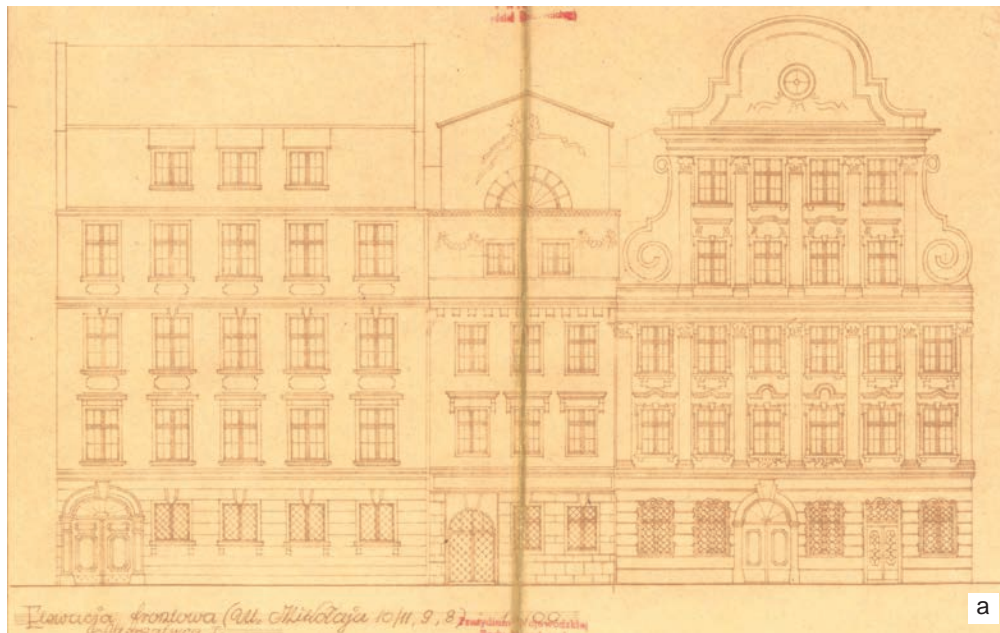
II. 8. Projekt techniczny roboczy przebudowy budynku przy ul. św. Mikołaja 8–10:
a) fasada południowa, b) rzut parteru

(Wojewódzkie Biuro Projektów we Wrocławiu, arch. Z. Politowski, I wersja projektu 1954 r., ABmW, Teczka DPL 121)

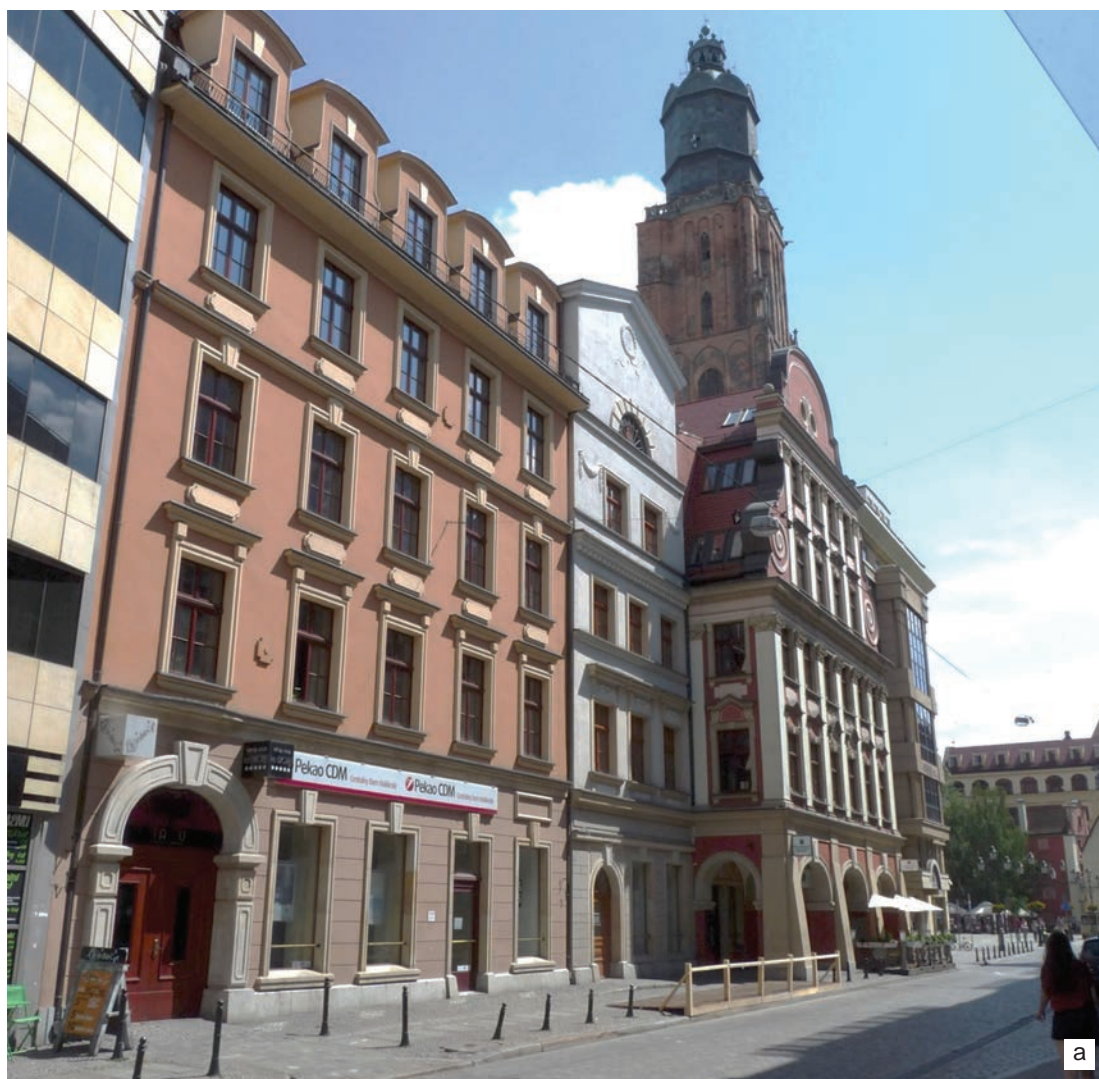
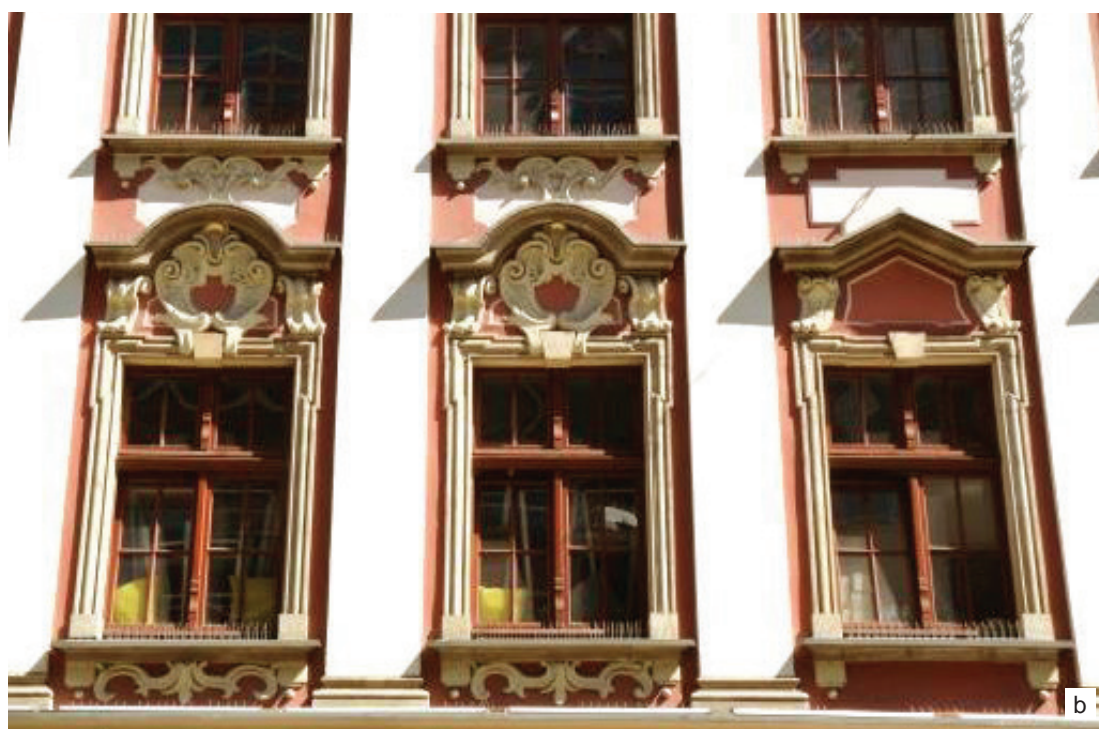
Il. 9. Budynki przy ul. św. Mikołaja 8–10, stan z 2016 r.:
a) widok od strony zachodniej, b) fragment barokowej fasady domu nr 8 (fot. P. Kirschke)

części: produkcyjno-magazynową z biurami i szwalniami Zakładów Przemysłu Odzieżowego – ZPO Intermoda oraz usługową mieszczącą przedszkole, gabinety lekarskie oraz stację opieki nad matką i dzieckiem. Uzupełniono nadwyróżone mury, ujednociając przy tym poziomy stropów. Odtworzono drewniane konstrukcje dachów, które uformowano tak, że zespół wyraźnie dzielił się na trzy bryły. Komunikację pionową zapewniało 5 klatek schodowych i 4 windy. Dominującemu w zespole członowi barokowemu przywrócono historyczny gabaryt i zwieńczenie. Na parterze dodano podcień, w którym wykonano osobne wejścia do obu części zespołu. Dawny budynek nr 9 spłycono do linii podcienia, odtwarzając na podstawie rysunków archiwalnych jego klasycystyczno-empiryczną fasadę. Obniżony o jedną kondygnację dom handlowy przekształcono w skromną kamieniczkę z rytmicznie rozmieszczonymi oknami²⁷ (il. 9a, b).

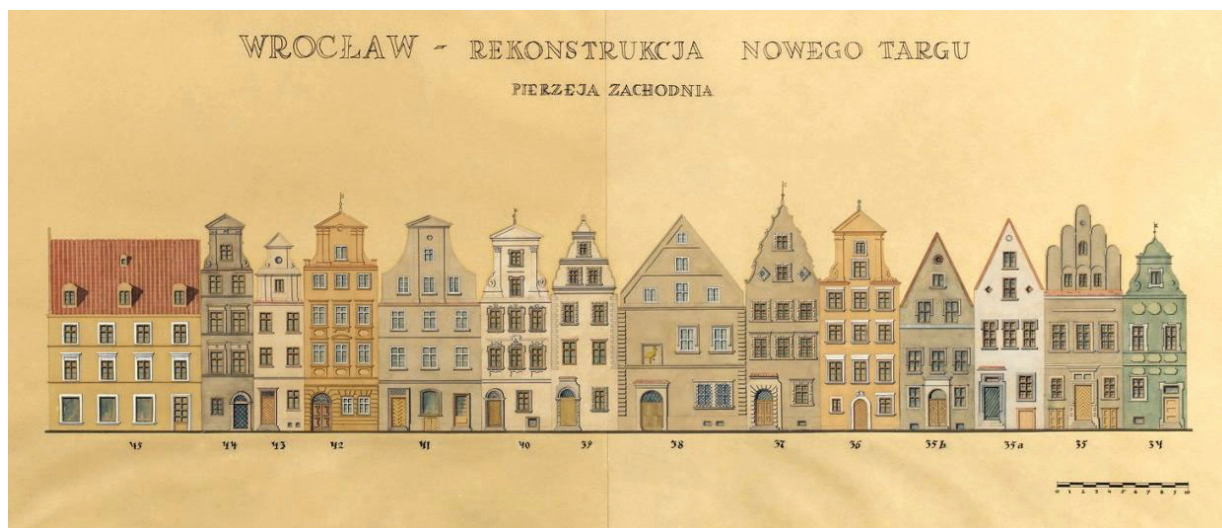
Il. 11. Koncepcja rekonstrukcji zachodniej pierzei Nowego Targu – kolorystyka, 1953 r., główny projektant arch. E. Kaliski (rys. w zbiorach Muzeum Architektury we Wrocławiu oddział ABmW, Teczka MAT-mc-678)

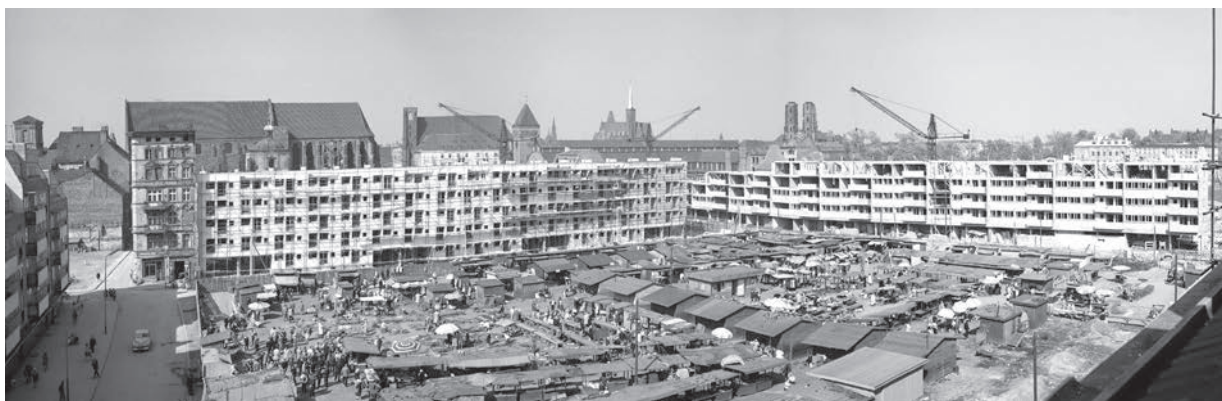
Il. 12. Prace przy wznoszeniu modernistycznej zabudowy Nowego Targu (służącego po II wojnie światowej jako szaberplac), lata 1963–1966. Oprac. „Miastoprojekt Wrocław”. Architekci: W. Czerechowski, R. Natusiewicz, A. i J. Tarnawscy (fot. T. Olszewski, zbiory Muzeum Miejskiego Wrocławia, sygn. 627–1, 2, 3)

wielkopłytowych była dwukrotnie tańsza niż z cegły. Wkrótce na Starym Mieście zaczęto bez skrupułów stawiać punktowce i długie domy nazywane popularnie jamnikami³¹.

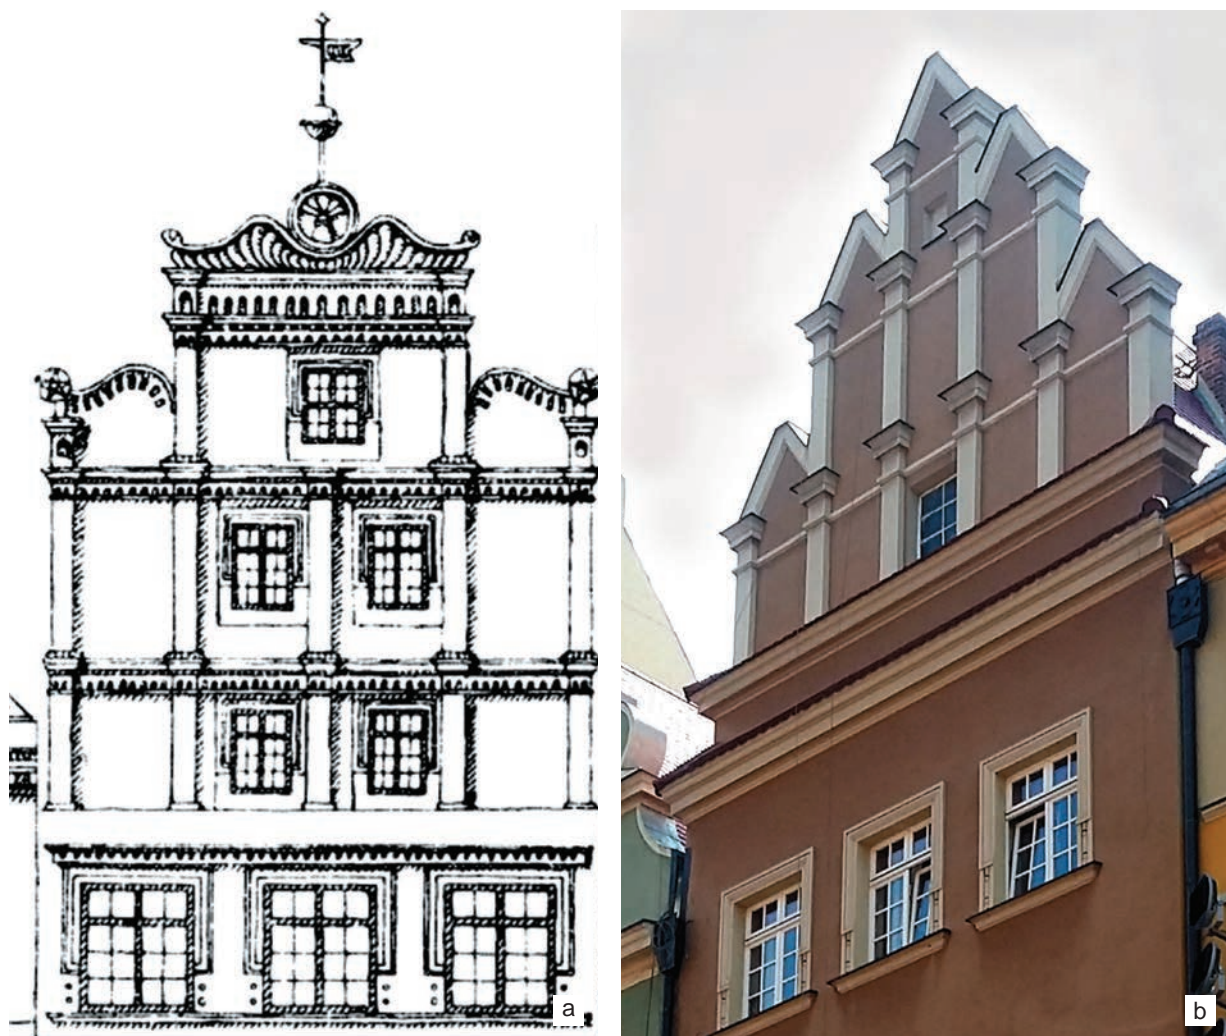
Il. 1. Kamienica „Pod Zieloną Dynią” (Rynek 23): a) szczyt według R. Steina (fragment tablicy *Der Grosse Ring zu Breslau um 1800 Goldene-Bechei Seite Süden* [10]), b) realizacja (fot. E. Grodzka)

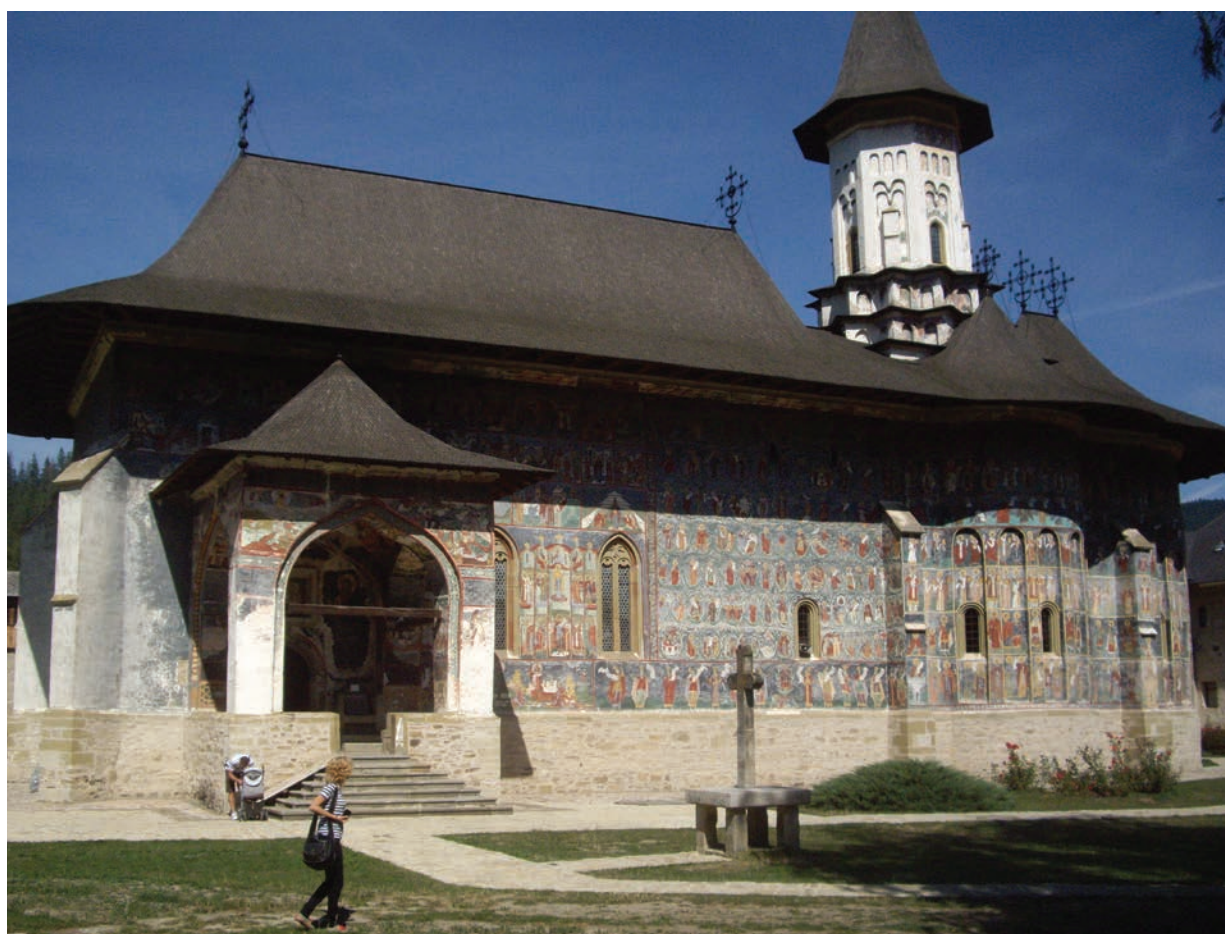
Il. 1. Dekoracje malarzkie fasad wykonane przed kilkoma wiekami rzadko zachowały się do naszych czasów (Sucevița, Rumunia) (fot. E. Święcka, 2012)

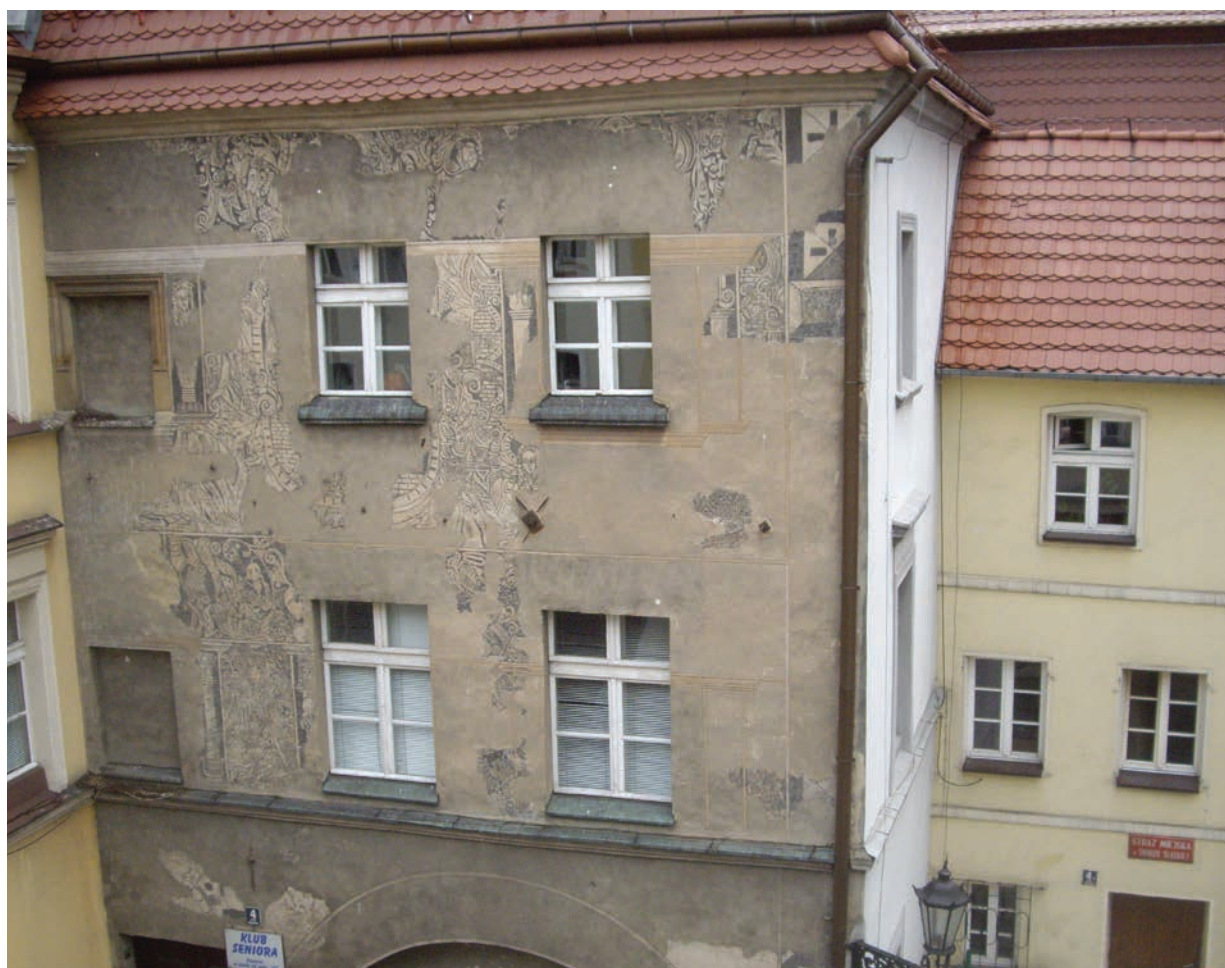
Il. 2. Zdobienia elewacji, które przetrwały jedynie we fragmentach, stanowią dokument historyczny, ale często są mało czytelne i tracą walory pierwotnej dekoracji (kamienica przy ratuszu, Środa Śląska) (fot. E. Świącka, 2012)

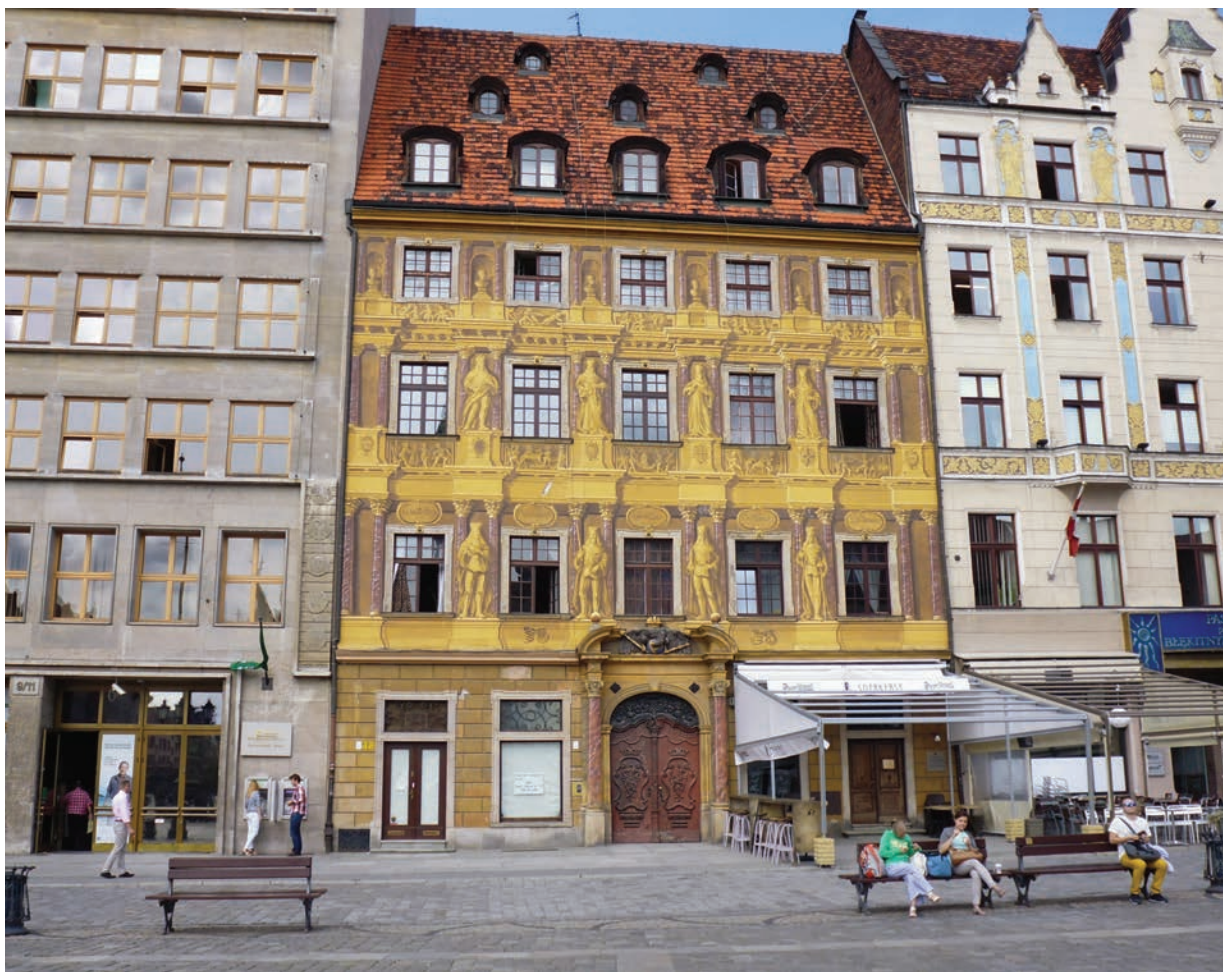
Il. 3. Kamienica „Pod Siedmioma Elektorami” przy wrocławskim rynku stanowi dobry przykład rekonstrukcji. Przywołuje i przypomina postać malowidła w momencie jego wykonania (fot. E. Świąćka, 2014)

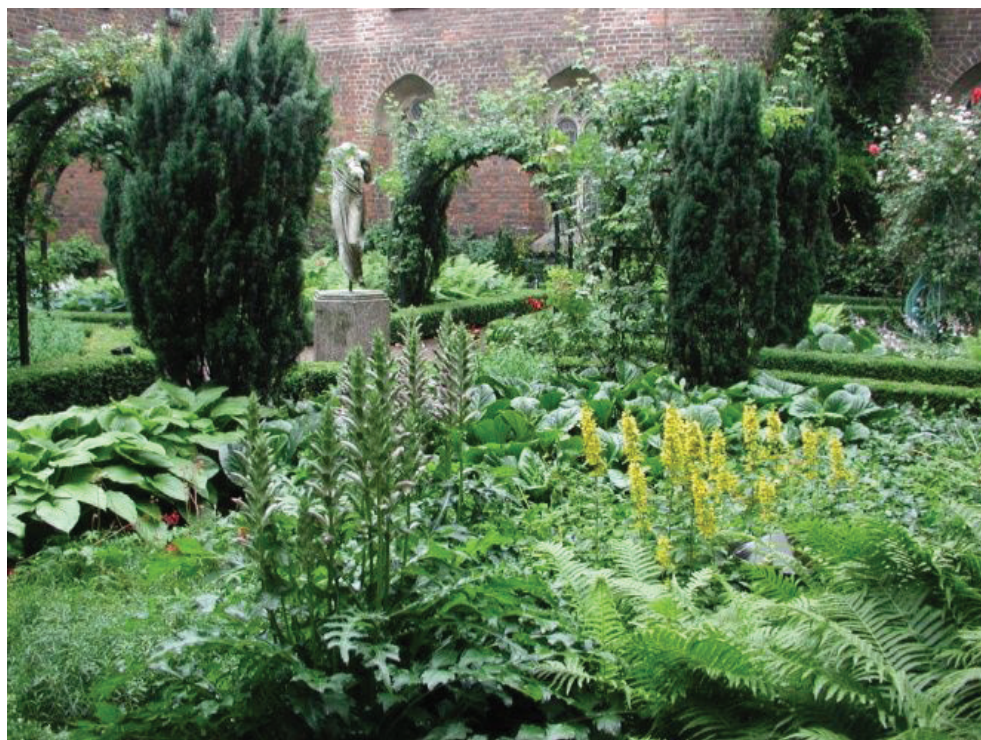
Il. 1. Wirydarz dawnego klasztoru bernardynów, obecnie Muzeum Architektury we Wrocławiu, według projektu EKO-terra z 2000 r. (fot. M. Jagiełło, 2013)

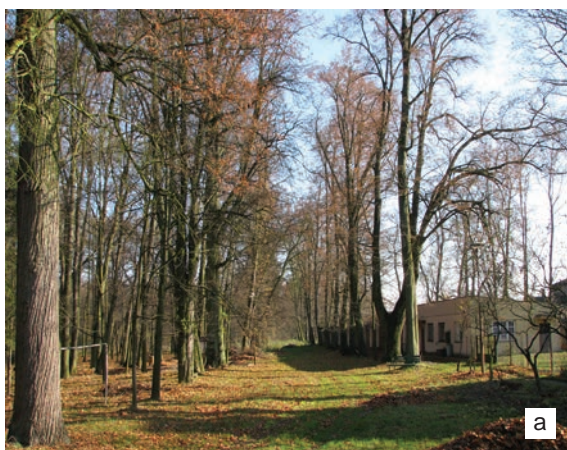
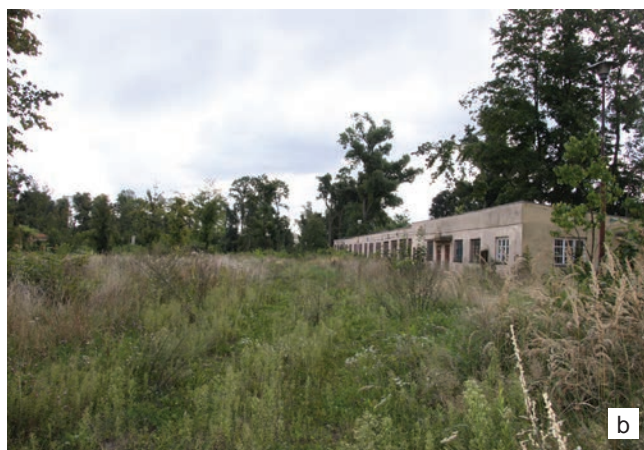
Il. 12. „Wielka aleja lipowa” w parku w Białaczowie łącząca kompozycyjnie pałac i ratusz:
a) stan w 2008 r., b) stan po zniszczeniu na skutek trąby powietrznej w 2011 r. (fot. M. Milecka)

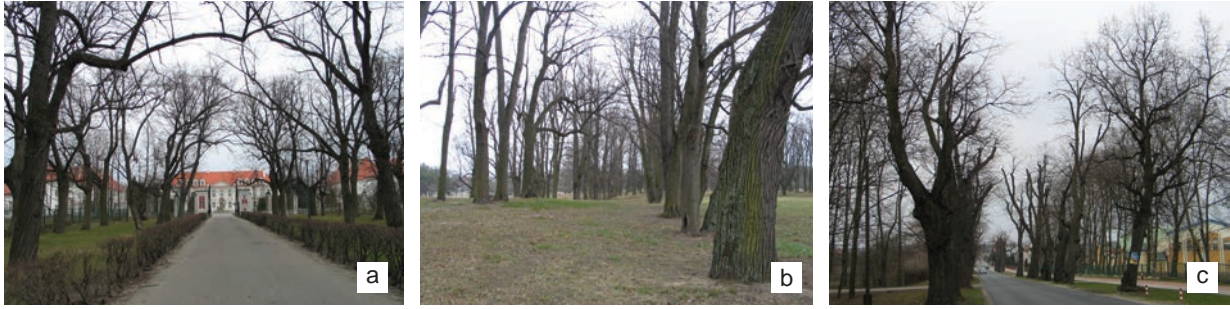
Il. 13. Zabytkowe aleje zespołu pałacowo-parkowego w Wolborzu (2008, fot. M. Milecka):

- a) podwójna aleja frontowa przed pałacem,
 b) aleje lipowe wewnątrz parku zatarte przez nieprawidłowe dosadzenia,
 c) aleja lipowa łącząca zespół rezydencjonalny z miastem

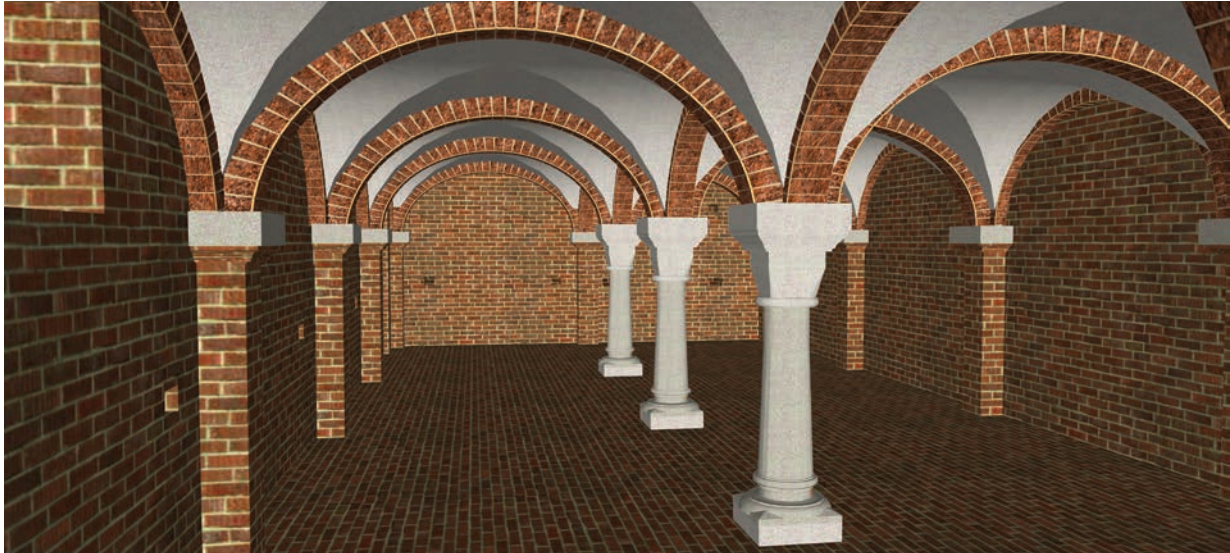
Il. 6. Rekonstrukcja wnętrza krypty w kościele św. Jakuba (oprac. A. Zgraja)

Takim uzupełnieniem jest propozycja trójwymiarowej rekonstrukcji późnoromańskiej krypty kościoła św. Jakuba (il. 6) w oparciu o opisane badania C. Lasoty, J. Rozpędowskiego i E. Małachowicza (il. 5). Na tej podstawie można przypuszczać, że kryptę nakryto sklepieniami bezżebrowymi na gurtach. Zachowały się z nich resztki nasad wspierających się na granitowych przyściennych kapitelach. Dwa spośród trzech odkrytych kapiteli znajdują się na osi krypty, natomiast trzeci w narożu północno-zachodnim. Kapitele wsparte są na lizenach schodzących bezpośrednio do posadzki. Ustalono, że wysokość ścian w świetle nasady sklepień i posadzki wynosi 1,7 m. Wymiary lizen wskazują na to, że przeszło absydy zostało zaakcentowane nieco szerszym gurtem. Przeszło to wyodrębniły nieznaczne uskoki w licu ściany. W absydzie znajdowały się dwa wąskie okna. W murze południowym umieszczono wejście do krypty.

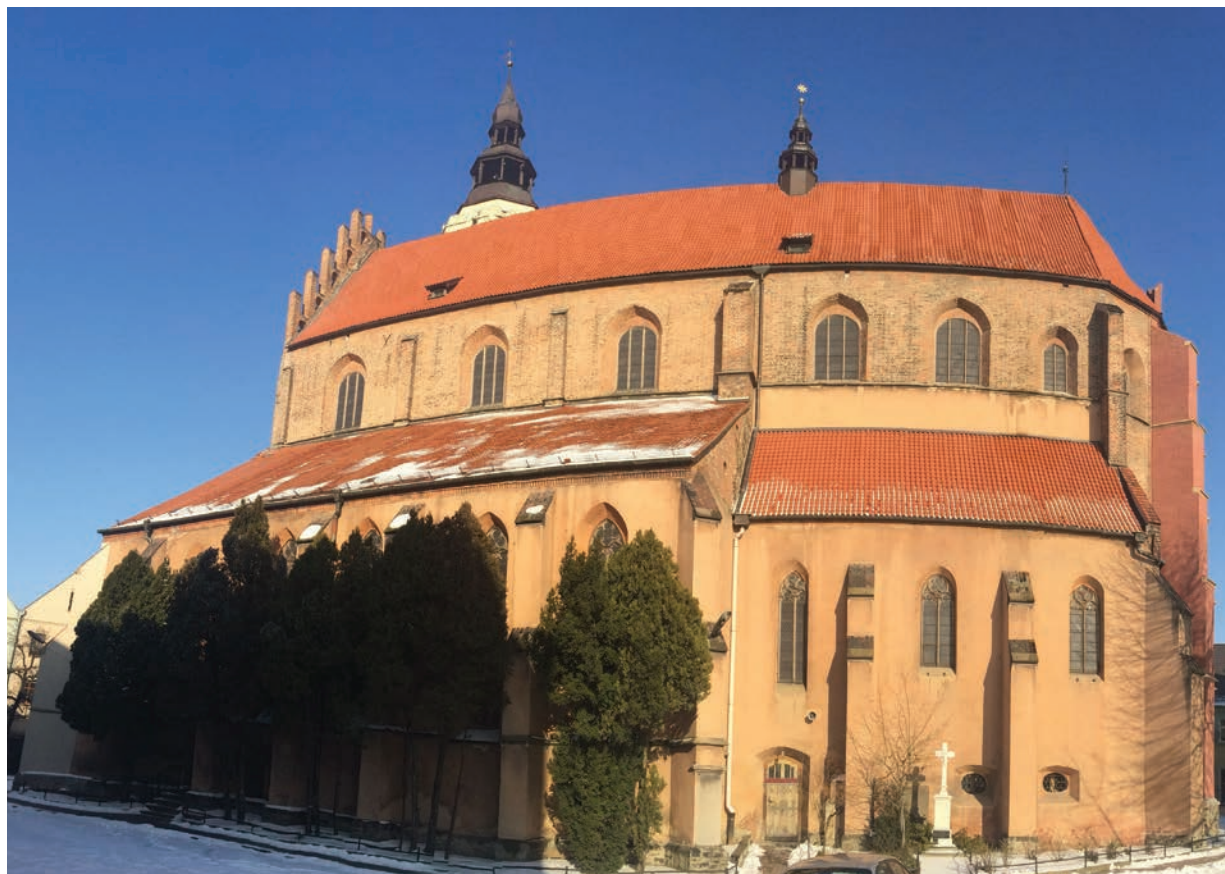
Il. 2. Dzierżonów, kościół parafialny pw. św. Jerzego, widok ogólny od południa (fot. A. Legendziewicz, 2016)

Świątynię ukształtowano jako budowlę orientowaną. Jej wschodnią partię tworzy trójprzęsłowe prezbiterium o planie prostokąta z wielobocznym zamknięciem złożonym z siedmiu boków dwunastoboku. Po stronie południowej przylega do niego dwukondygnacyjna zakrystia, a od północy w pierwszym przęśle od wschodu znajduje się kaplica o formach klasycystycznych z 1810 r., w trzecim – niewielka neostylowa kruchta. Na osi chóru założono trójnawowy, trójprzęsłowy korpus bazylikowy o rzucie zbliżonym do kwadratu, w którego północno-zachodnim narożniku wznosi się wysoka wieża o planie kwadratu przechodzącego w ostatniej kondygnacji w ośmiobok. Od południa do nawy bocznej przylega ciąg trzech kaplic. Wejście od strony północnej na wysokości środkowego przęsła korpusu poprzedza niewielka, kwadratowa w rzucie, renesansowa kruchta (il. 2).

Ceglane elewacje chóru ustawiono na kamiennym profilowanym cokole i zwieńczono prostym gzymsem. Ściany prezbiterium w części wielobocznej opięto przyporami z kamiennymi niewielkimi uskokami i poszurami, pomiędzy którymi ukształtowano wysokie ostrołuczne okna. Nieco inny układ występuje na tynkowanych elewacjach bocznych chóru i nawy głównej, tu szeroko rozmieszczone okna zakomponowano na przemian z lizenami. Otynkowane ściany kaplic południowych oraz nawy północnej opięto natomiast dwuuskokowymi skarpami, a partie gładkich elewacji otrzymały wąskie ostrołuczne okna ustawione na profilowanym kamiennym parapecie. Rytm elewacji dwukondygnacyjnej zakrystii wyznaczają szkarpy z poszurem i jednym uskokiem oraz otwory okienne umieszczone w dwóch poziomach, w dolnym eliptyczne w głębokich wnękach, a w górnym – ostrołuczne. Kamienno-ceglaną elewację zachodnią wzmacniają cztery przypory. Pomiędzy dwoma środkowymi zlokalizowano wejście główne ujęte w ostrołuczny kamienny uskokowy portal. Wejścia do korpusu od południa oraz do kruchty północnej otrzymały oprawy w formie kamiennych renesansowych portali z półkolistymi archiwoltami. Na pozostały detal kamienny składają się jeszcze dwa proste kamienne obramienia wejść w prezbite-

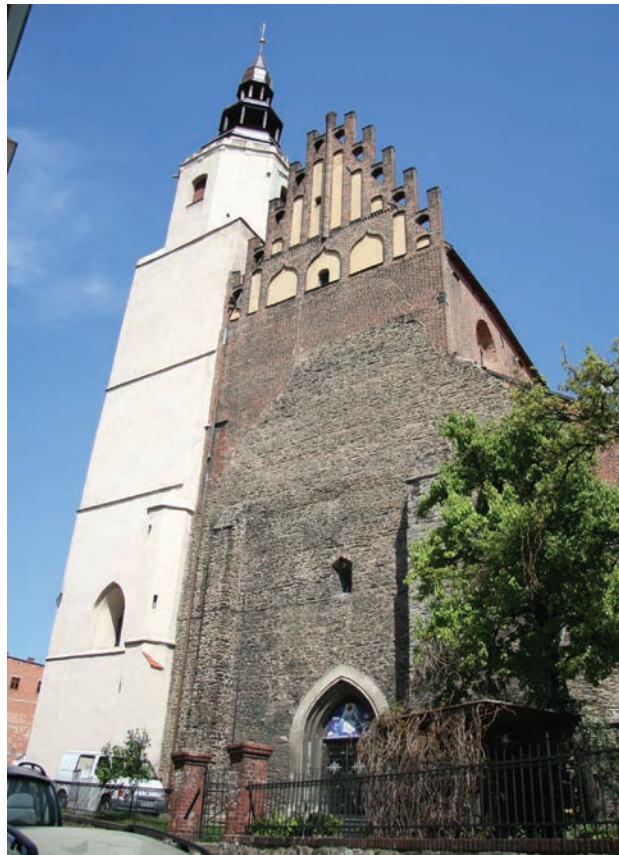
Il. 3. Dzierżonów, kościół parafialny pw. św. Jerzego, widok ogólny od zachodu (fot. A. Legendziewicz, 2014)

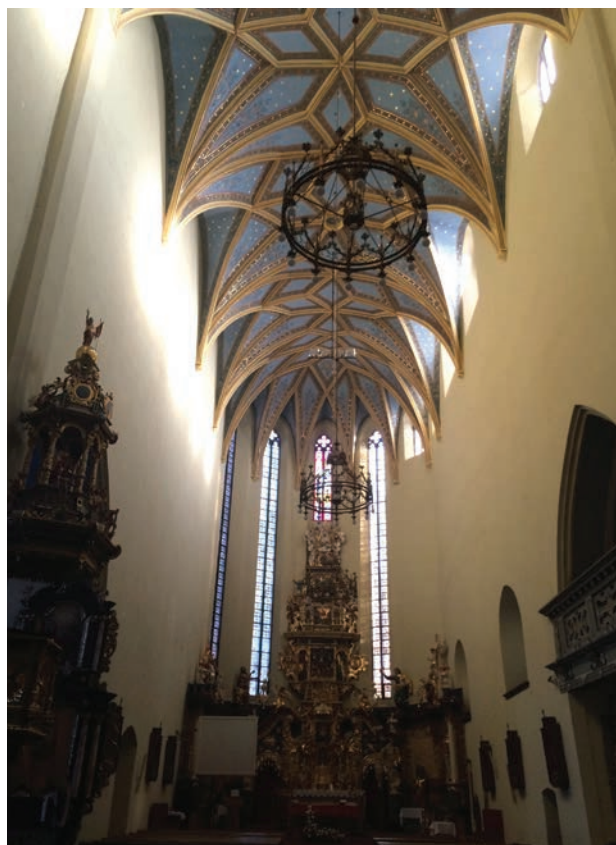
Il. 4. Dzierżoniów, kościół parafialny pw. św. Jerzego, widok wnętrza nawy ku wschodowi (fot. A. Legendziewicz, 2016)

Chór oraz nawę środkową nakrywają sklepienia z dekoracją sieciową opartą w części kapłańskiej na graniastych wspornikach, a w korpusie – wtapiające się w profilowane lizeny. Nawy boczne mają sklepienia krzyżowo-żebrowe, w których pęki żeber wychodzą wprost z murów ścian obwodowych lub z lizen od strony filarów. Nad kaplicami założono je w układzie trójpodporowym opartym na rzeźbionych wspornikach. Dekoracyjne podparcie znajduje się również w kaplicy w wieży, gdzie wprowadzono żebra w układzie krzyżowym. Analogicznie ukształtowano dwa przęsła sklepienia nakrywającego wnętrze na piętrze zakrystii, natomiast w jej dolnej kondygnacji założono koleby (il. 4).

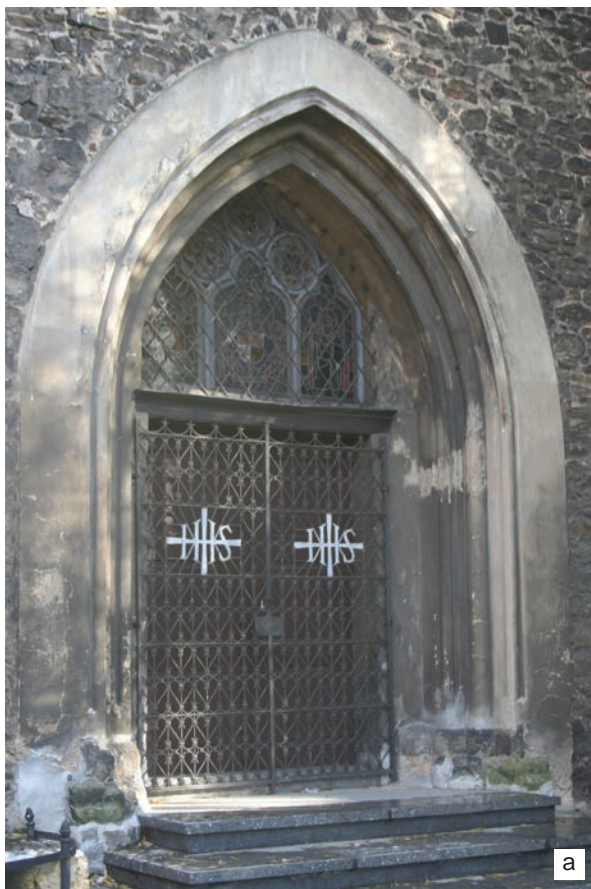
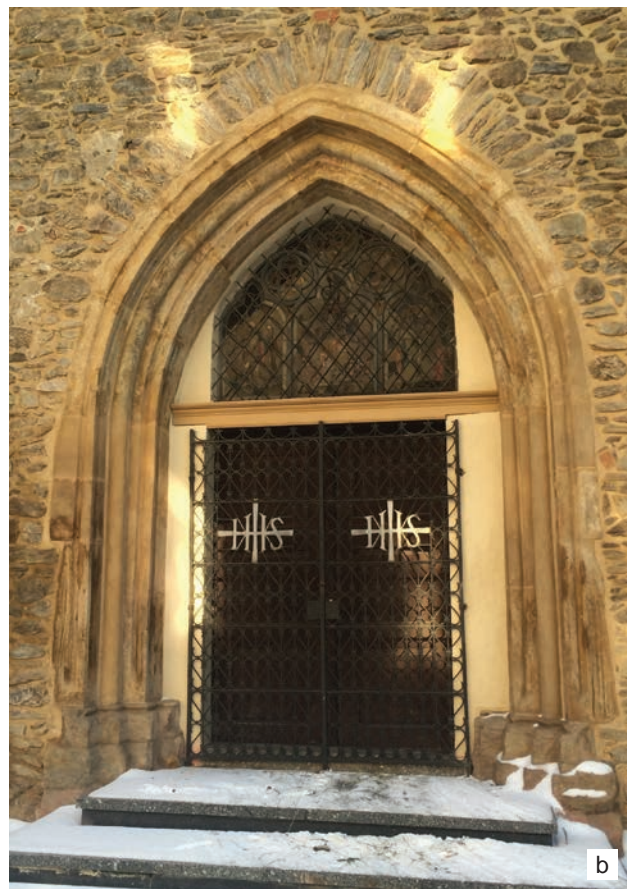
Il. 7. Dzierżoniów, kościół parafialny pw. św. Jerzego, portal zachodni:
a) stan sprzed prac konserwatorskich (2013), b) stan po zakończeniu prac konserwatorskich (2016) (fot. A. Legendziewicz)

Fasadę zachodnią o szerokości prawie 20 m zwieńczono prostym, trójkątnym szczytem. U jego podstawy umieszczono profilowane kamienne wsporniki, z których zachowany jest południowy. W jej przyziemiu zlokalizowano kamienny piaskowcowy portal wejściowy o wykroju ostrołucznym oraz ościeżach trójuskokowych. Ich krawędzie ukształtowano w formie wtopionych wałków. Powyżej niego wymurowano niewielkie wąskie ostrołuczne okno o rozglifionych ościeżach. Po południowej stronie prezbiterium zlokalizowano zapewne niewielką zakrystię (il. 7a, b).
