DZIEDZICTWO
ARCHITEKTONICZNE

Rekonstrukcje i badania
obiektów zabytkowych

pod redakcją
Ewy Łużynieckiej

Oficyna Wydawnicza Politechniki Wrocławskiej
Wrocław 2017

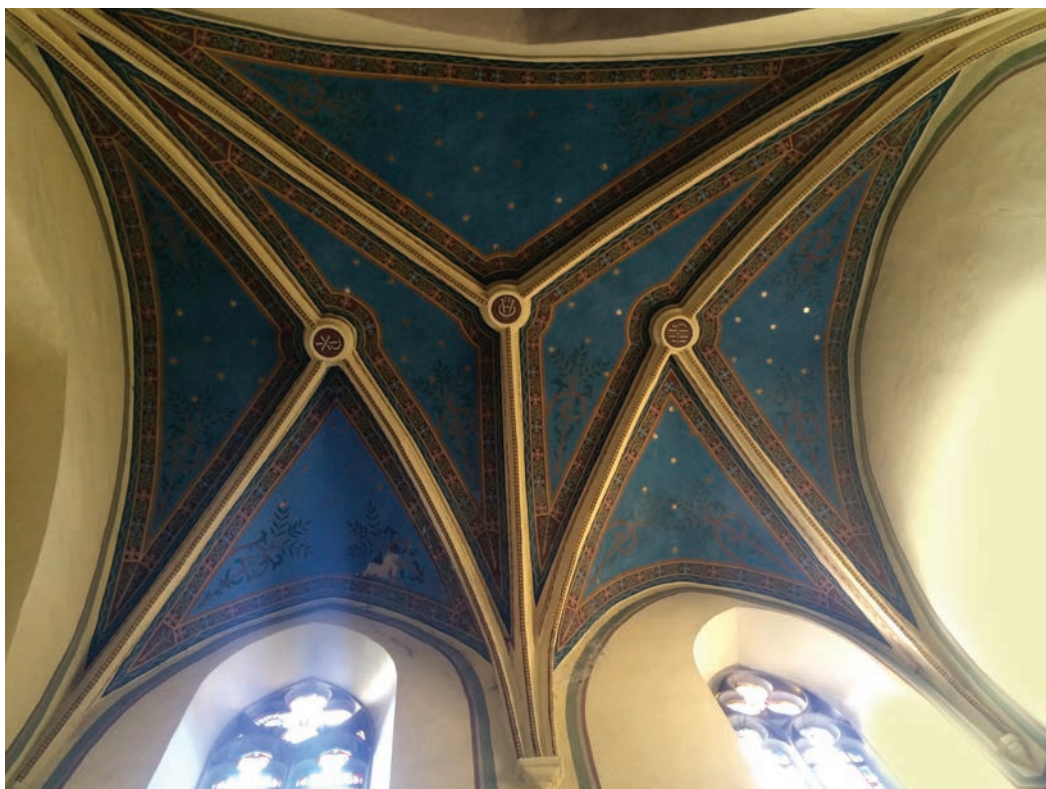
Il. 8. Dzierżoniów, kościół parafialny pw. św. Jerzego, sklepienie trójpodporowe we wschodniej kaplicy ciągu południowego (fot. A. Legendziewicz, 2016)

Kaplice ciągu południowego założono na planie zbliżonym do prostokąta z szeroką ostrołuczną arkadą otwierającą się do przestrzeni nawy. Wnętrza nakryto sklepieniami trójpodporowymi (polskimi) dekorowanymi żebrami jednowklęskowymi opartymi na kamiennych wspornikach z przedstawieniami głów damskiej i męskiej (kaplica zachodnia) lub o formach graniastych (il. 8). Ozdobnie ukształtowano także zworniki, gdzie na części z nich pojawiają się rzeźbione przedstawienia Baranka Bożego, brodatej głowy (Chrystus?), złamanego krzyża czy patrona świątyni – św. Jerzego walczącego ze smokiem (il. 9a–c). Natomiast pozostałe mają gładką powierzchnię tarczy. Przestrzeń wnętrza kaplic doświetlają pary ostrołucznych okien od strony południowej. Jedynie skrajna kaplica pierwsza od arkady tęczęwej ma trzecie okno od wschodu.

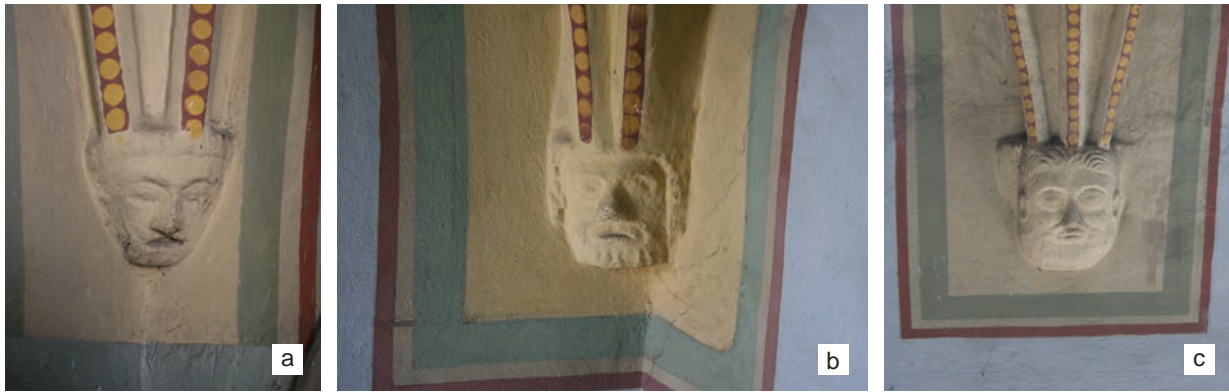
Il. 9. Dzierżonów, kościół parafialny pw. św. Jerzego, wsporniki sklepień kaplic południowego ciągu:
a) twarz kobieca(?), b i c) twarze brodatych mężczyzn (fot. A. Legendziewicz, 2014)

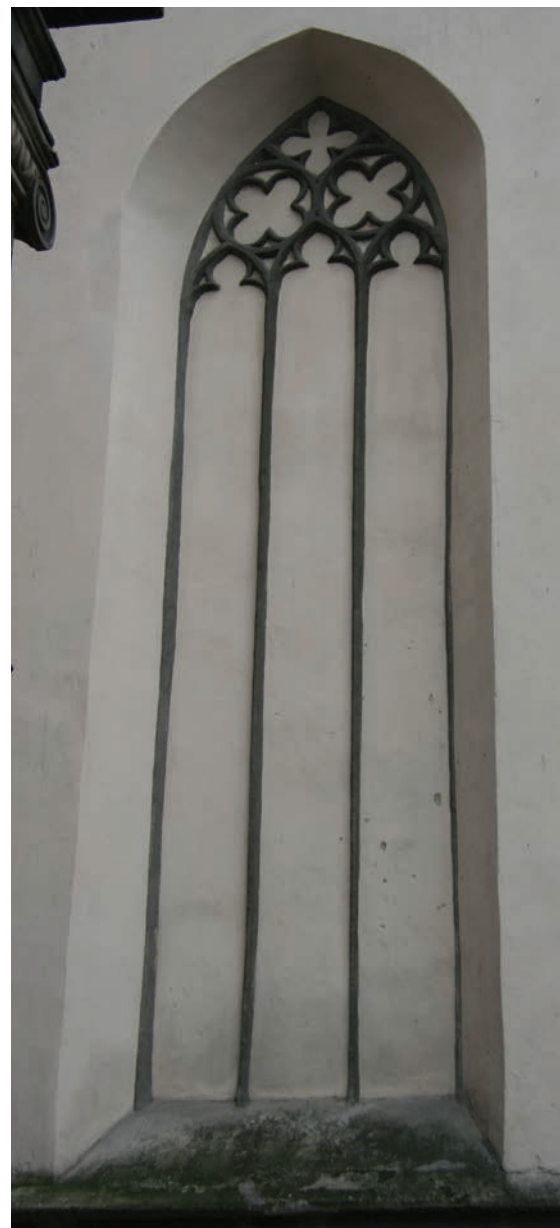
Il. 10. Dzierżonów, kościół parafialny pw. św. Jerzego, maswerk wschodni nawy północnej (fot. A. Legendziewicz, 2015)

Dwie kaplice po stronie północnej rozplanowano zapewne bardzo podobnie – jedyną różnicą jest zlokalizowanie w zachodniej portalu wejściowego od strony Rynku. Elewację opięto zapewne czterema przyporami o dwóch uskokach. Zachowały się z nich trzy: narożna oraz dwie prostopadłe. Okna zakomponowano na ścianach pomiędzy szkarpami. Wnętrze każdej z kaplic doświetlało zatem dwoje okien od północy, trzy oparte na obiegającym elewację gzymsie parapetowym oraz jedno mniejsze nad wejściem. Tak jak po stronie południowej także i tu dodatkowe okno umieszczono w ścianie wschodniej. Jego prześwit wypełnia maswerk o wklęsłym profilu z czterolistnymi trzema rozetami oraz rybimi pęcherzami w zwieńczeniu ostrołuków (il. 10).

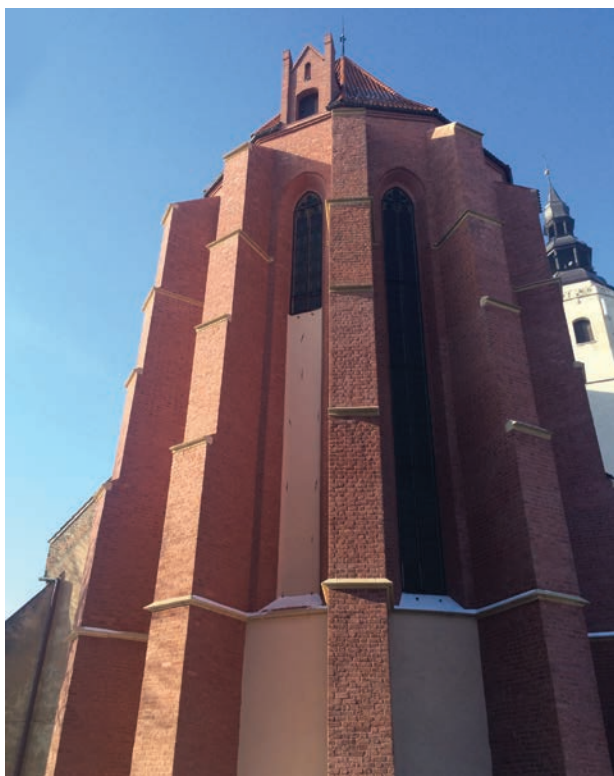
Il. 11. Dzierżoniów, kościół parafialny pw. św. Jerzego, wieloboczne zamknięcie prezbiterium (fot. A. Legendziewicz, 2016)

pierwsza powstała jego ściana południowa wymurowana z wykorzystaniem w dolnej partii murów chóru kościoła z 2. połowy XIII w. Następnie zbudowano wieloboczną część ołtarzową na planie połowy dwunastoboku (siedmiu boków) oraz ścianę północną, którą przesunięto zapewne o około 1,5 m w stosunku do rozebranej z pierwotnego chóru i dostawiono do muru w linii arkady tęczowej. Wschodnie zamknięcie oraz elewację północną opięto masywnymi przyporami, których niewielkie uskoki zaakcentowano gzymsami okapnikowymi (il. 11). Na artykulację ścian składały się ponadto: murowany z kamienia łamanego profilowany cokół oraz gzyms okapnikowy stanowiący zakończenie parapetów okien od wschodu i północy. Parapet okien na elewacji południowej został ustalony po podwyższeniu ściany XIII-wiecznego kościoła i wyznaczył on poziom najwyższego uskoku na przyporach.

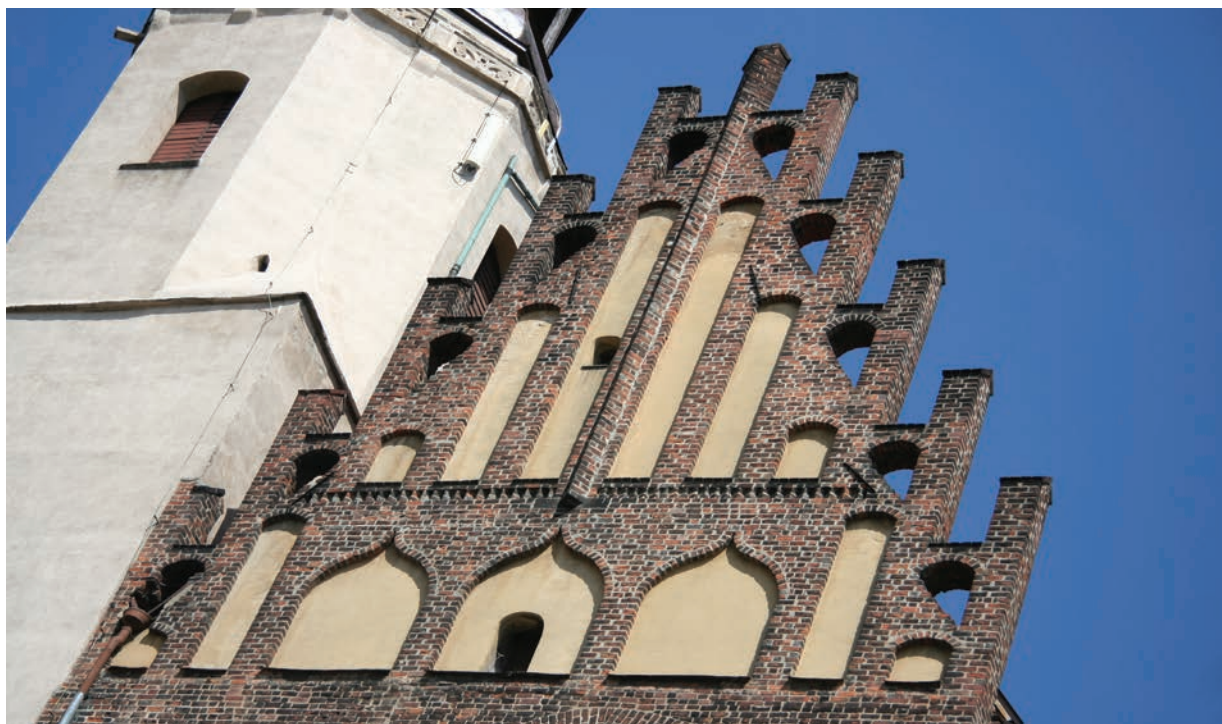
Il. 12. Dzierżoniów, kościół parafialny pw. św. Jerzego, szczyt zachodni (fot. A. Legendziewicz, 2014)

Wynikiem przekształceń i podwyższenia nawy głównej była nadbudowa elewacji zachodniej. Dotychczasowy prosty, trójkątny szczyt korpusu halowego z 2. połowy XIII w. rozebrano w górnej części i podwyższono o mniej więcej 18 m. Dolną partię części ceglanej, tuż nad murem kamiennym, wzmocniono poprzez założenie półkolistego łuku konstrukcyjnego grubości 1,5 cegły. Partię kosza pomiędzy wieżą a kamiennym szczytem zablokowano, murując go z cegły. Nowy szczyt, w osi trójnawowego korpusu, wzniesiono na styku z trzecią kondygnacją wieży. Ukształtowano go jako trójkątny z dwoma kondygnacjami wnęk i ozdobiony koronką złożoną z 11 ceglanych sterczyn. Dolny pas blend zakomponowano, umieszczając w osi trzy o szerokości około 210 cm nakryte łękiem o formie oślego grzbietu o grubości 0,5 cegły. Flankują je pary wąskich prostokątnych wnęk szerokości około 80 cm z łękami odcinkowymi grubości 0,5 cegły, z których wyższe mają wysokość około 260 cm, a skrajne, niższe – około 50 cm. Kondygnację tę zwieńczono fryzem złożonym z par cegieł ustawionych rębem, który rozcina kamienna konsola sterczyny umieszczonej na osi szczytu i obróconej o 45 stopni do lica elewacji. Po obu jej stronach ustawiono po trzy prostokątne wnęki nakryte łękami odcinkowymi o szerokości około 80 cm oraz zróżnicowanej wysokości: 5,5 m, 3,5 m i 0,8 m. Szczyt okonturowano ceramicznymi sterczynami, które ustawiono jako przedłużenie pasów ceglanoego lica znajdującego się między blendami. Warto odnotować, że każda z nich jest połączona ze szczytem arkadą o wykroju odcinkowym i grubości 0,5 cegły. Nieznana pozostaje forma zwieńczenia sterczyn, choć nie można wykluczyć, że nakryto je kamiennymi pinaklami (il. 12).

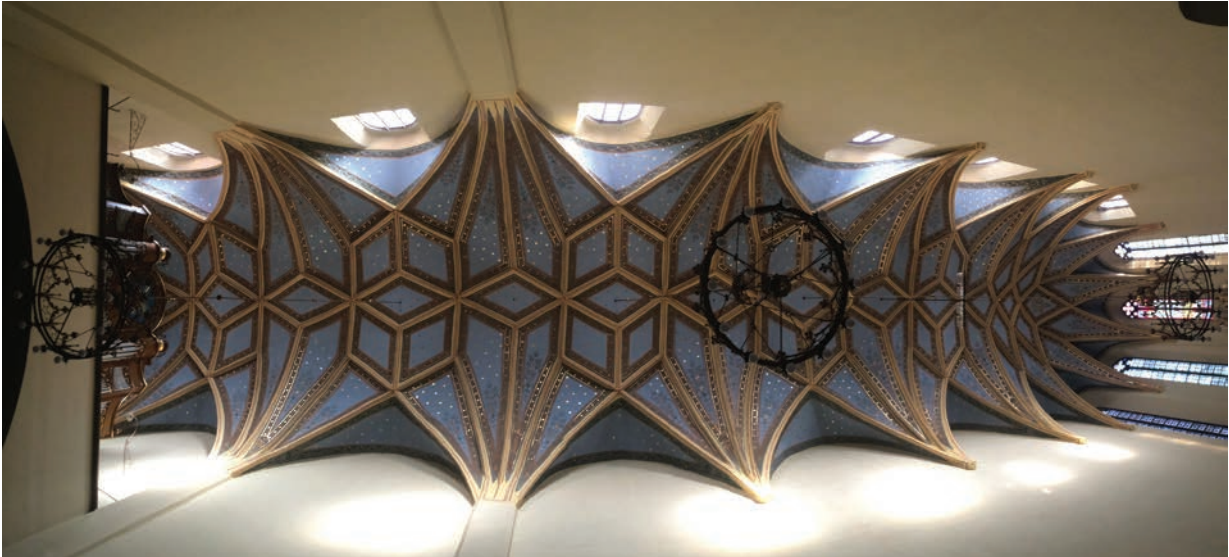
Il. 13. Dzierżonów, kościół parafialny pw. św. Jerzego, sklepienie nawy głównej (fot. A. Legendziewicz, 2016)

Chór wraz z nawą główną otrzymały sklepienie kolebkowe z poprzecznymi lunetami rozmieszczonymi w osiach przeszęł. Wymurowano je o grubości jednej cegły, osadzając w oporach wykutych w trakcie budowy na niższym poziomie od zablokowanych, a uformowanych podczas wznoszenia ścian obwodowych. Założenie sklepień na niższym poziomie niż pierwotnie zakładano, spowodowało, że ich łęki przecięły w górnych partiach przeszewy okien korpusu oraz elewacji bocznych prezbiterium. Rozebrano zatem ich kamienne maswerki. Od strony południowej zmieniono wykrój otworów na półkolisty i wprowadzono proste laskowanie. Natomiast od północy przeszewy zamurowano.

Sklepienie otrzymało bogatą żebrową dekorację sieciową. Do jej wykonania użyto kształtek ceramicznych formowanych przed wypałem o profilu dwuwklęsłowym. Spływy pęków żeber oparto w zasięgu chóru na murowanych i tynkowanych graniastych wspornikach. Natomiast w nawie głównej wyprowadzono je wprost z lizen w osiach filarów (il. 14).

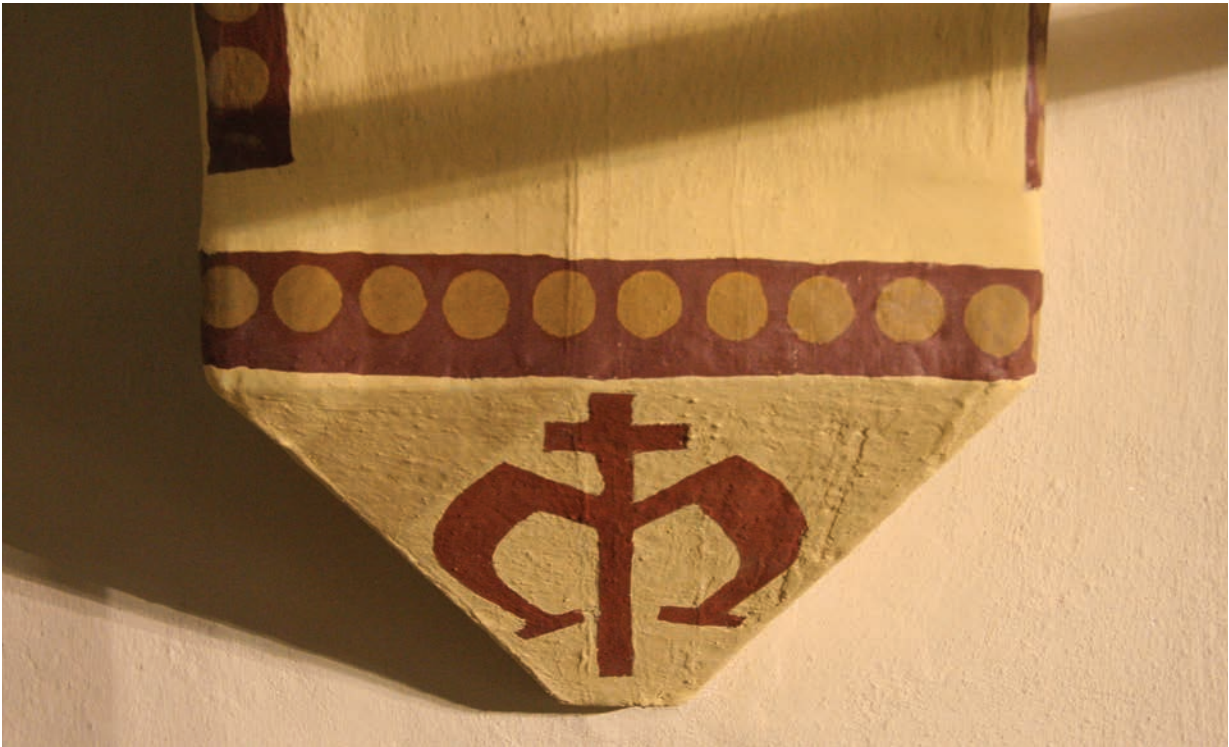
Il. 14. Dzierżonów, kościół parafialny pw. św. Jerzego, wspornik sklepienia prezbiterium (fot. A. Legendziewicz, 2014)

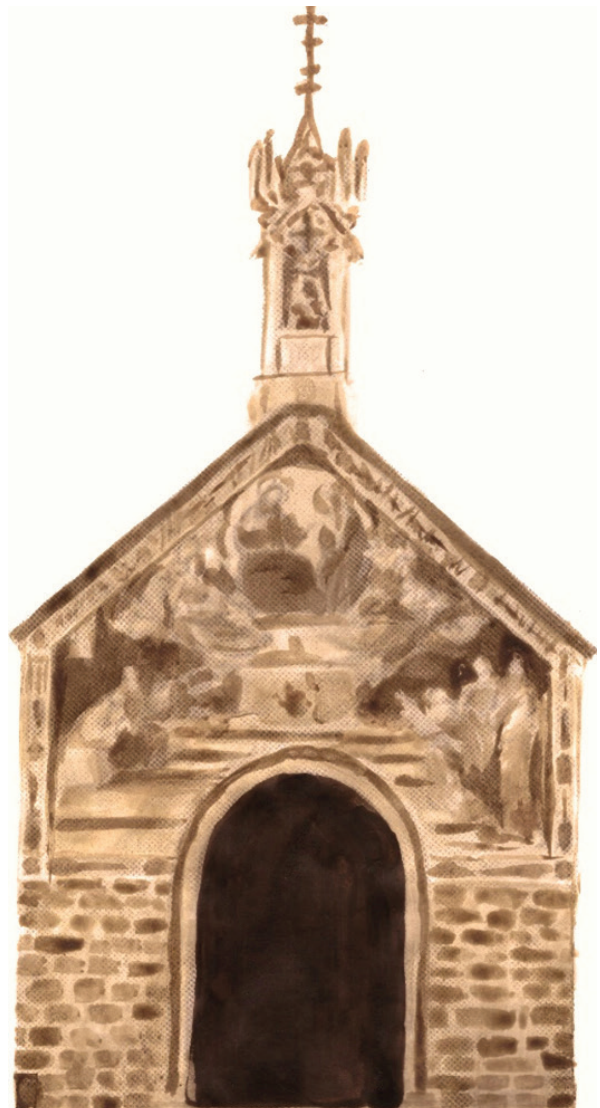
Il. 1. Elewacja asyjskiej Porcjunkuli (rys. A. Zgraja)

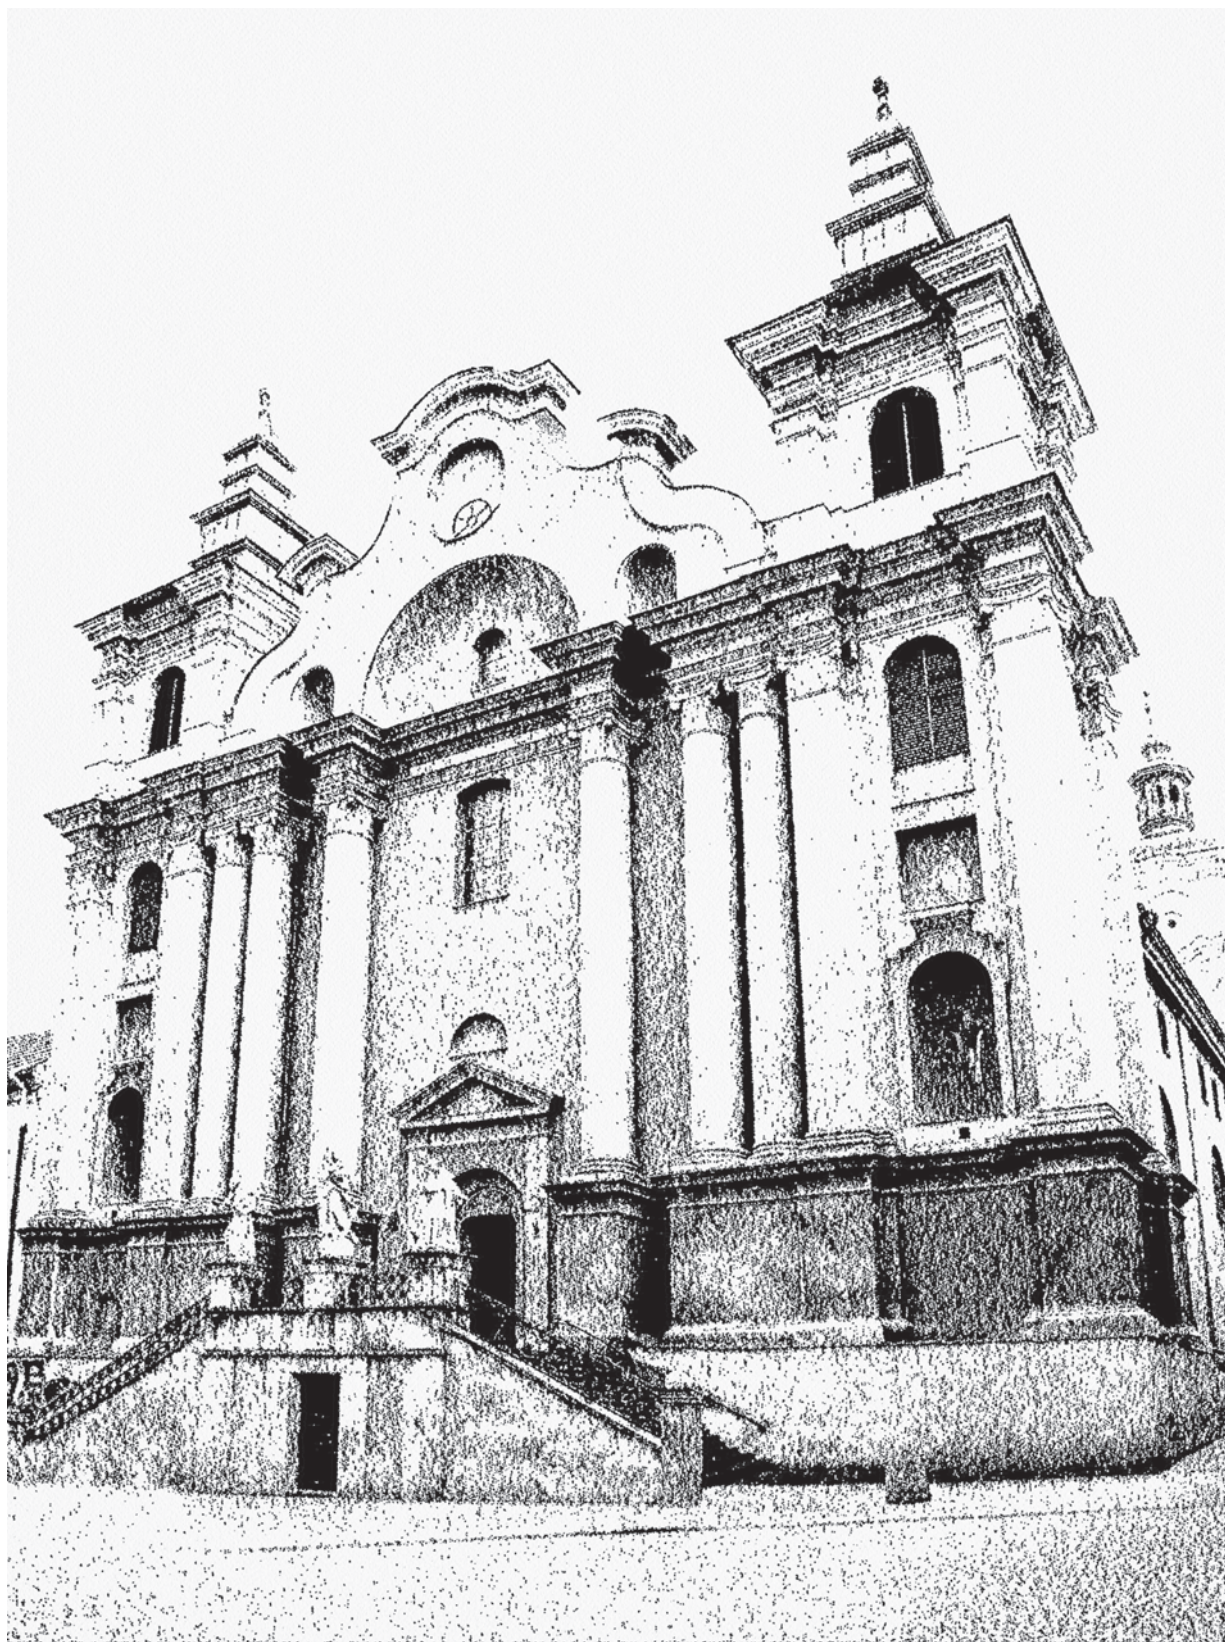
II. 11. Przemyśl, elewacja kościoła pw. św. Marii Magdaleny (rys. A. Zgraja)

Kościół jest zwrócony prezbiterium na południe, murowany z cegły, z użyciem kamienia w części fundamentowej, otynkowany, z kamienną okładziną w cokole fasady i elewacji zachodniej. Założony został na planie prostokąta z wysuniętą absydą prezbiterium. Składa się z bazylikowego, trójnawowego, podzielonego na trzy przęsła korpusu z emporami oraz trójbocznie zamkniętego prezbiterium (il. 11).

Po obu stronach prezbiterium dostawiono pomieszczenia – od strony zachodniej jest to kaplica Chrystusa Miłosiernego, a od wschodu zakrystia. Nawa główna jest otwarta półkolistymi arkadami do naw bocznych i prezbiterium. Nawa oraz prezbiterium zostały nakryte sklepieniami kolebkowymi z lunetami, natomiast nawy boczne przekryto sklepieniami krzyżowymi na szerokich, zdwojonych gurtach.

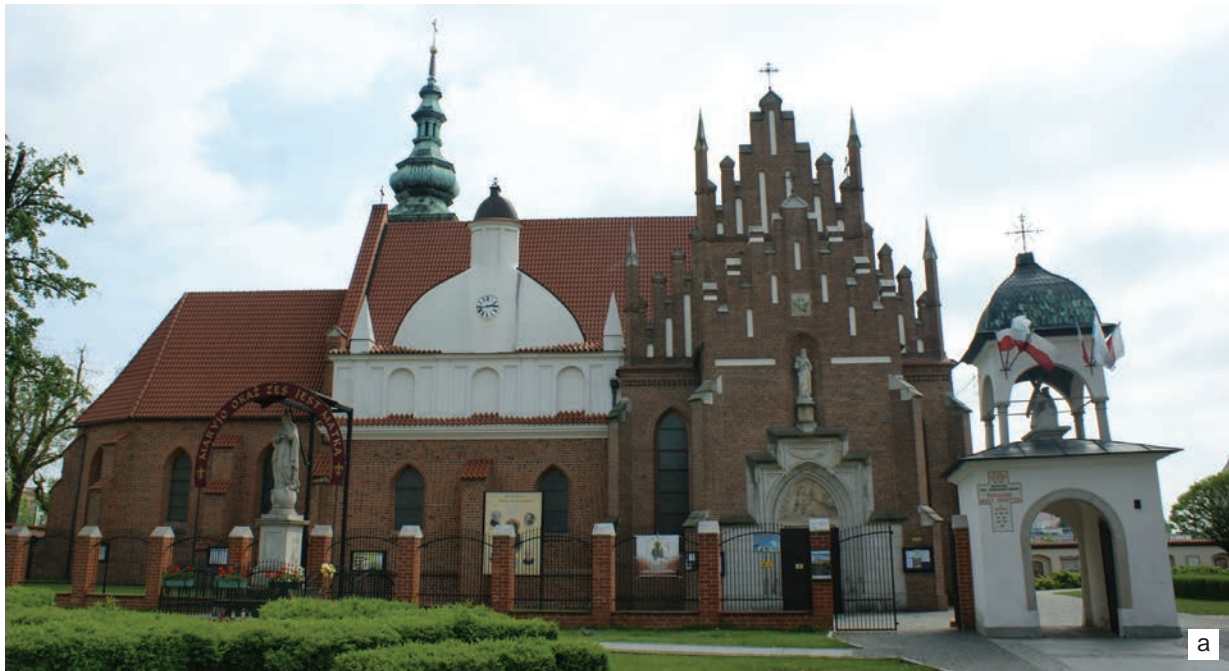
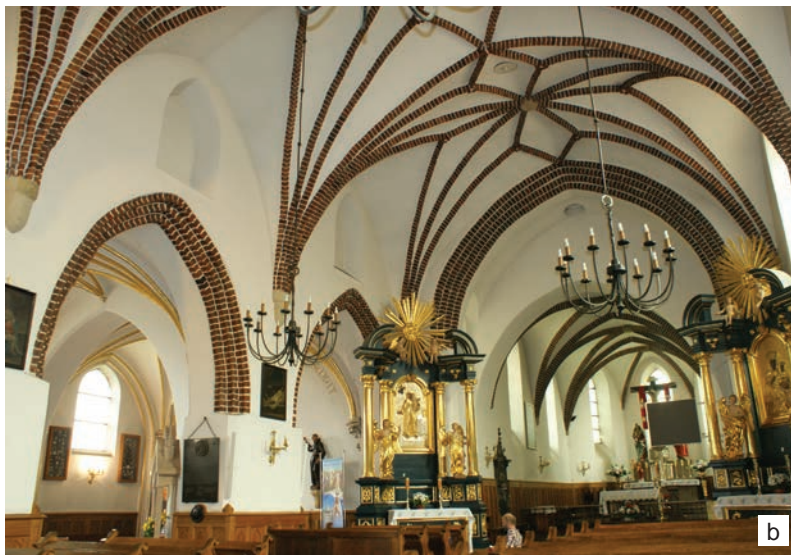
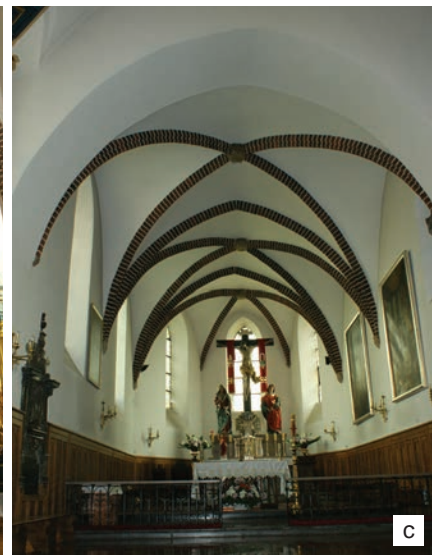
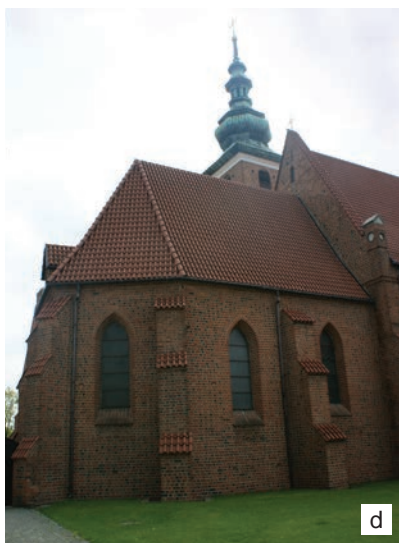
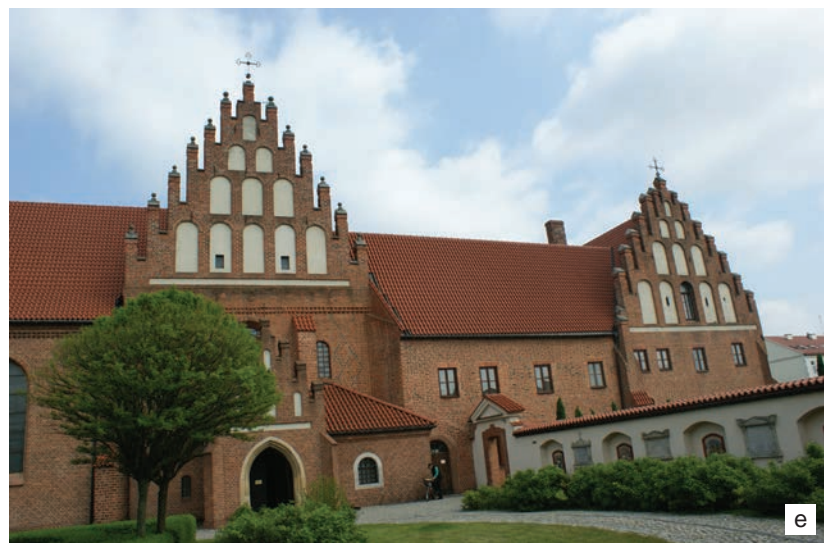
II. 6. Kościół i klasztor w Radomiu: a) widok klasztoru od północy, b) widok na nawę główną, po lewej stronie znajduje się kaplica św. Anny, c) widok w kierunku prezbiterium, d) widok na prezbiterium od zewnątrz, e) widok na kościół od strony wirydarza (fot. L. Smirnowa, 2017)

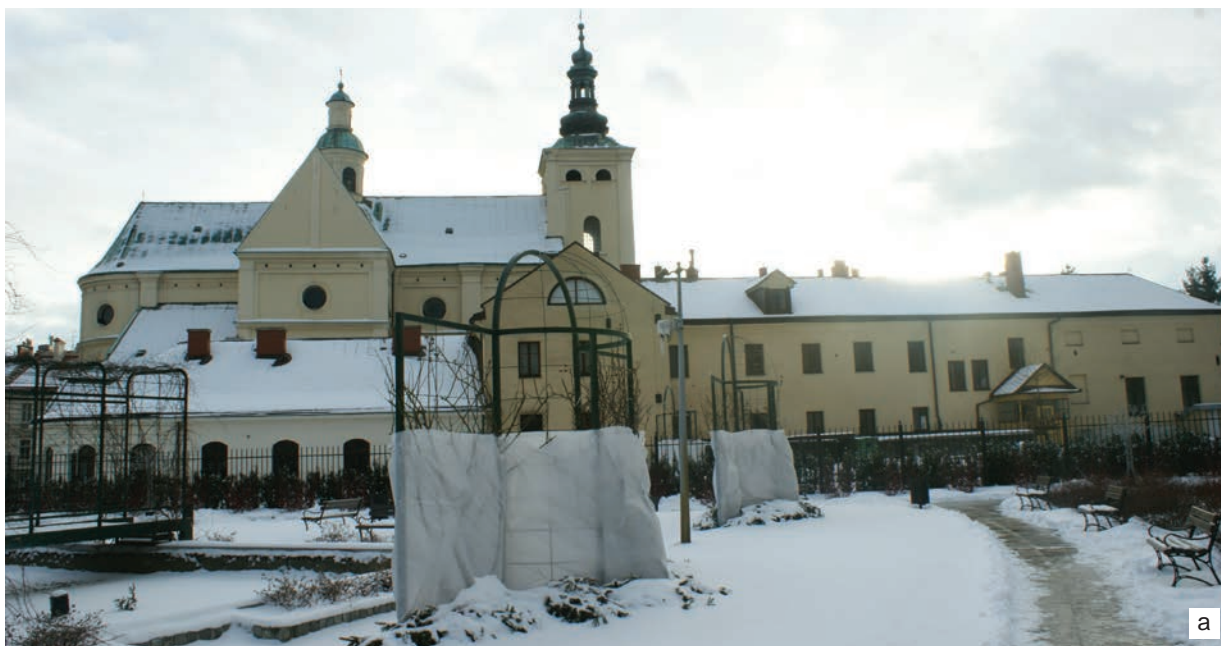
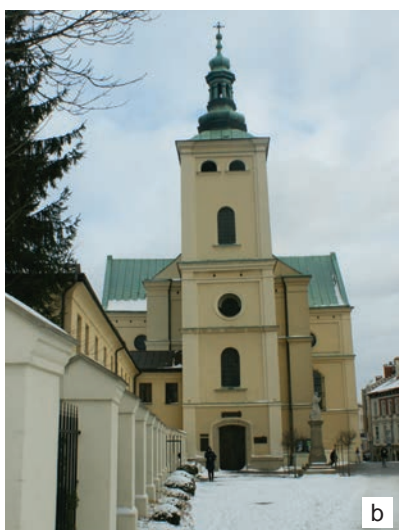
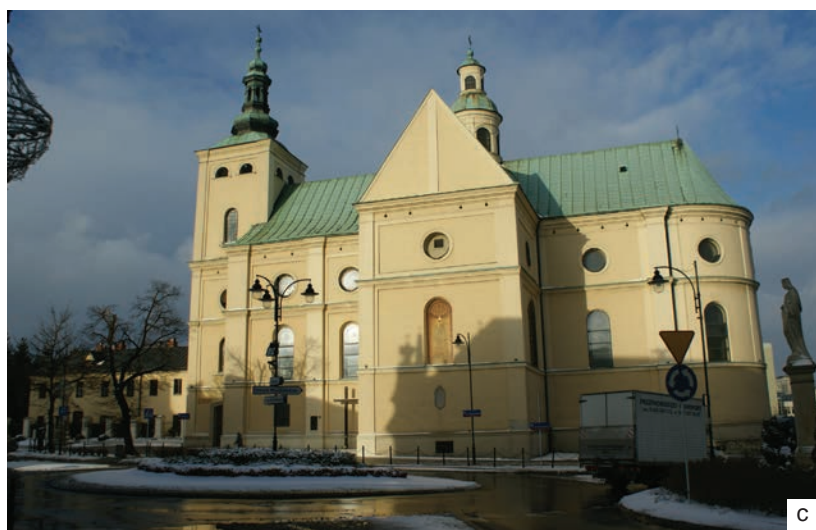
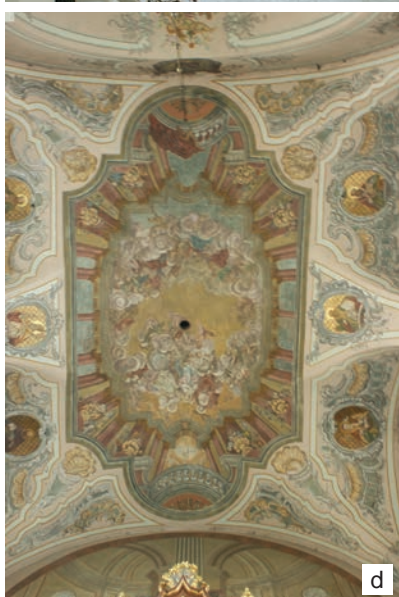
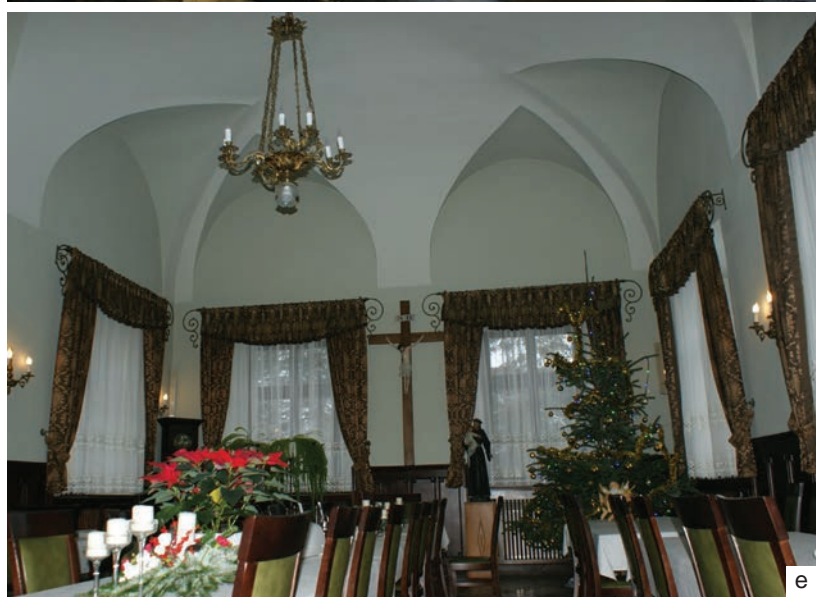
II. 9. Kościół i klasztor w Rzeszowie: a) widok klasztoru od północy, b) elewacja zachodnia, c) elewacja południowa, d) sklepienie nad skrzyżowaniem transeptu i nawy głównej, e) refektarz (fot. L. Smirnowa, 2017)

formę budowli obronnej i jest elementem systemu fortyfikacyjnego miasta (il. 7). We fryzie elewacji zachodniej oraz na wieży dzwonowej znajdują się otwory strzelnicze. Kościół i klasztor (il. 8) otoczone były obecnie nieistniejącym murem obronnym. Do systemu obronnego należało również Jezioro Bernardyńskie, osłaniające miasto od zachodu [10, s. 31–32]. W transepcie kościoła znajdują się dwie kaplice: Matki Boskiej Rzeszowskiej w prawym i Ubiczowania Chrystusa w lewym ramieniu. Trzecia kaplica Świętego Krzyża znajduje się w krypcie pod wielkim ołtarzem obok grobu fundatora. Kościół jest orientowany, jednonawowy, murowany z cegły i otynkowany. Na elewacji znajdują się dwa rzędy okien – okrągłe w części górnej oraz zakończone łukiem prostokątne w dolnym rzędzie. Nawa główna oraz prezbiterium są przykryte sklepieniami kolebkowymi, kaplice w ramionach transeptu natomiast – sklepieniami krzyżowymi [10, s. 34]. Krótkie prezbiterium jest zakończone półkolistą absydą. Wcześniej było przysłonięte w miejscu rozpoczęcia transeptu barokowym ołtarzem głównym, oddzielając chór, gdzie modlili się zakonnicy, od pozostałej części kościoła. Prezbiterium jest wydzielone filarami przyściennymi i gurtami sklepień. Nad kopułą znajduje się wysoka latarnia [11, s. 354]. W czasach powstania kościoła główne do niego wejście, według barokowych zasad, znajdowało się na osi świątyni – czyli od strony zachodniej. Później przeniesiono je na stronę południową. Zostało to odkryte podczas prac konserwatorskich [10, s. 90]. Kilka lat temu przywrócono pierwotny układ wejścia. Obecnie do kruchty kościoła jest możliwość wejścia z dwóch stron – od zachodu oraz od południa.

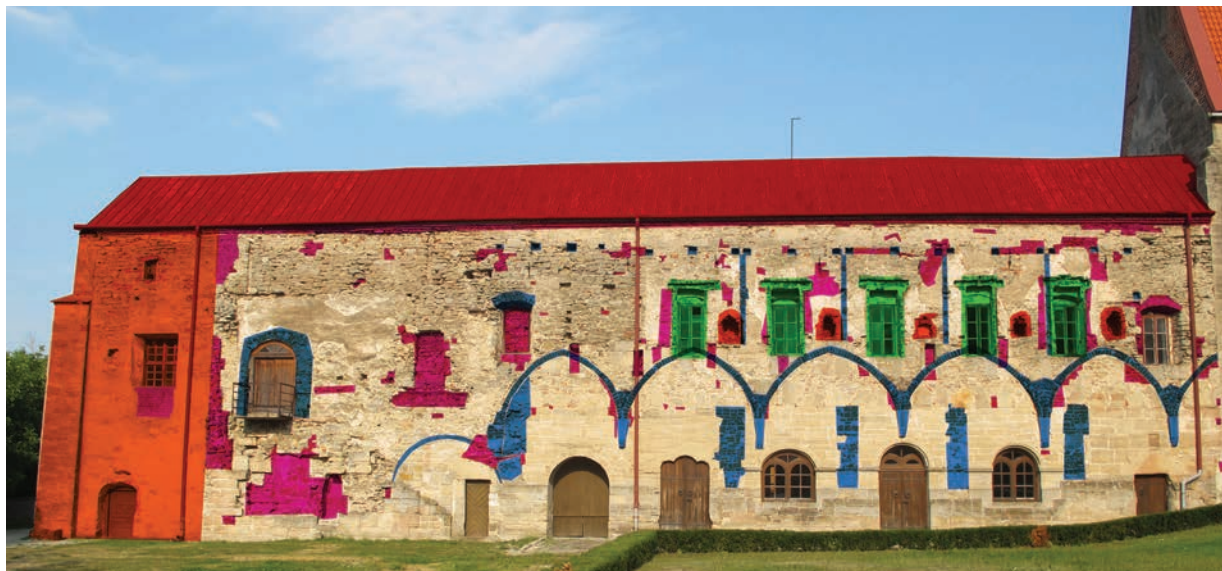
Il. 3. Opactwo w Koprzywnicy, analiza elewacji zachodniej wschodniego skrzydła klauzury:

- 1 – pozostałości po przebudowie w XIV–XVI w., 2 – zmiany w XVII w. i późniejsze,
 3 – późniejsze wypełnienia ceglane – utrudnione datowanie, 4 – dach z XX w., 5 – otwory okienne z XVII–XIX w.
 (oprac. P. Zwierzchowski, 2016)

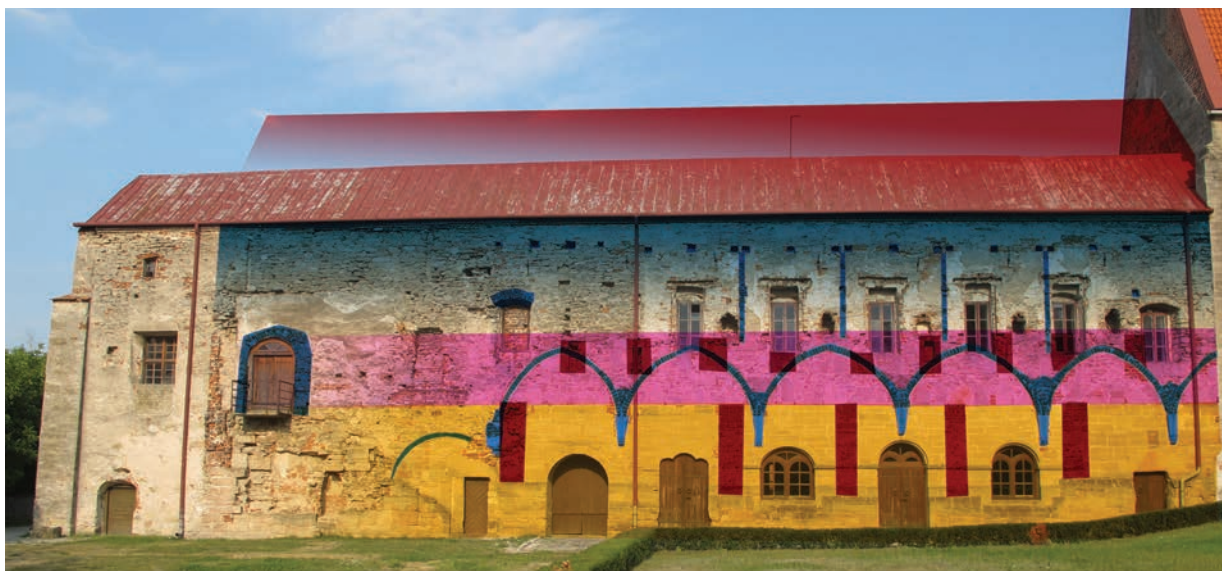
Il. 4. Opactwo w Koprzywnicy, analiza elewacji zachodniej wschodniego skrzydła klauzury:

- 1 – pozostałości po przebudowie w XIV–XVI w.,
 6 – zmiany w XIII-wiecznej części muru wymuszone budową krużganków („konflikty budowlane”),
 7 – XIII w. – dobrze zachowany mur pierwszej kondygnacji, 8 – XIII w. ze śladami późniejszych przebudów,
 9 – mur mieszany, kamienno-ceglany, liczne zmiany, prawdopodobnie część dobudowana w XV/XVI w.,
 10 – dach w XV/XVI w. – na podstawie śladów na szczycie transeptu (oprac. P. Zwierzchowski, 2016)

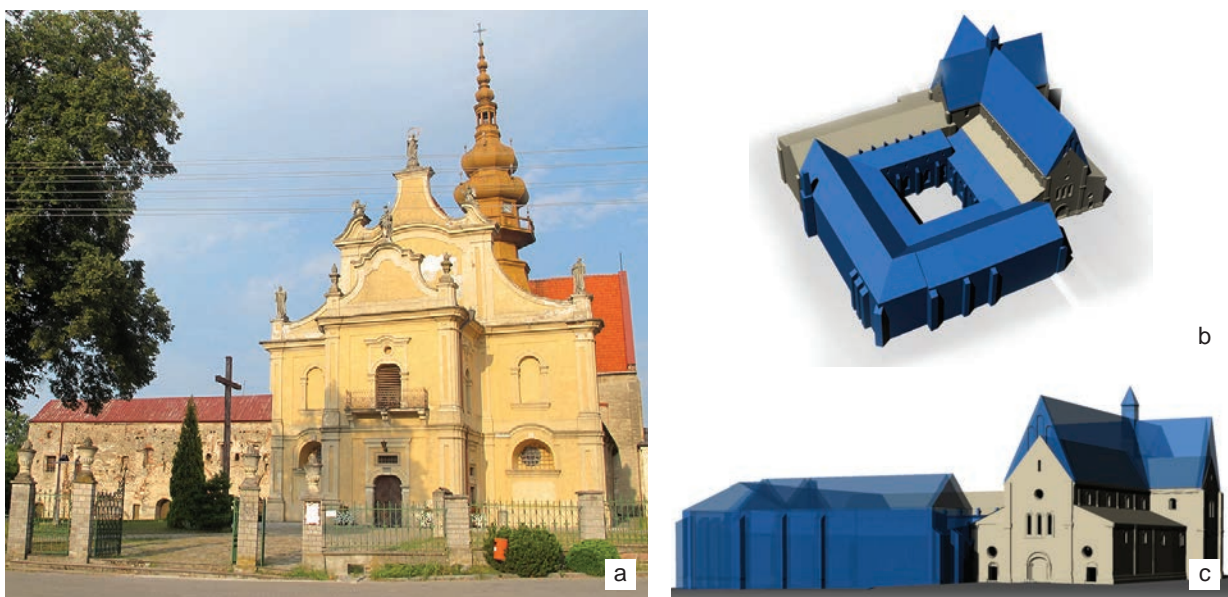
Il. 7. Opactwo w Koprzywnicy, zestawienie stanu istniejącego i prób rekonstrukcji:
a – widok od zachodu (fot. P. Zwierzchowski, 2015),
b, c – próba rekonstrukcji zakresu przebudów z XV/XVI w. (oprac. P. Zwierzchowski, 2016)

XV i XVI w. to czas intensywnych przemian architektonicznych w małopolskich opactwach cysterskich. Przebudowy objęły swym zakresem zarówno kościoły opackie, jak i większość budynków klauzurowych (il. 7). Zmiany, jakie zaszły w tym okresie, powstały w wyniku działania wielu czynników. Jednym z nich było oczywiście dążenie do ukończenia formy klasztoru, z wirydarzem otoczonym krużgankiem, przewidzianej regułą zakonną jeszcze w XII w. Kolejnym były zmiany w organizacji zakonu, co doprowadziło między innymi do wydzielania siedzib opackich, jak również powstania w budynkach

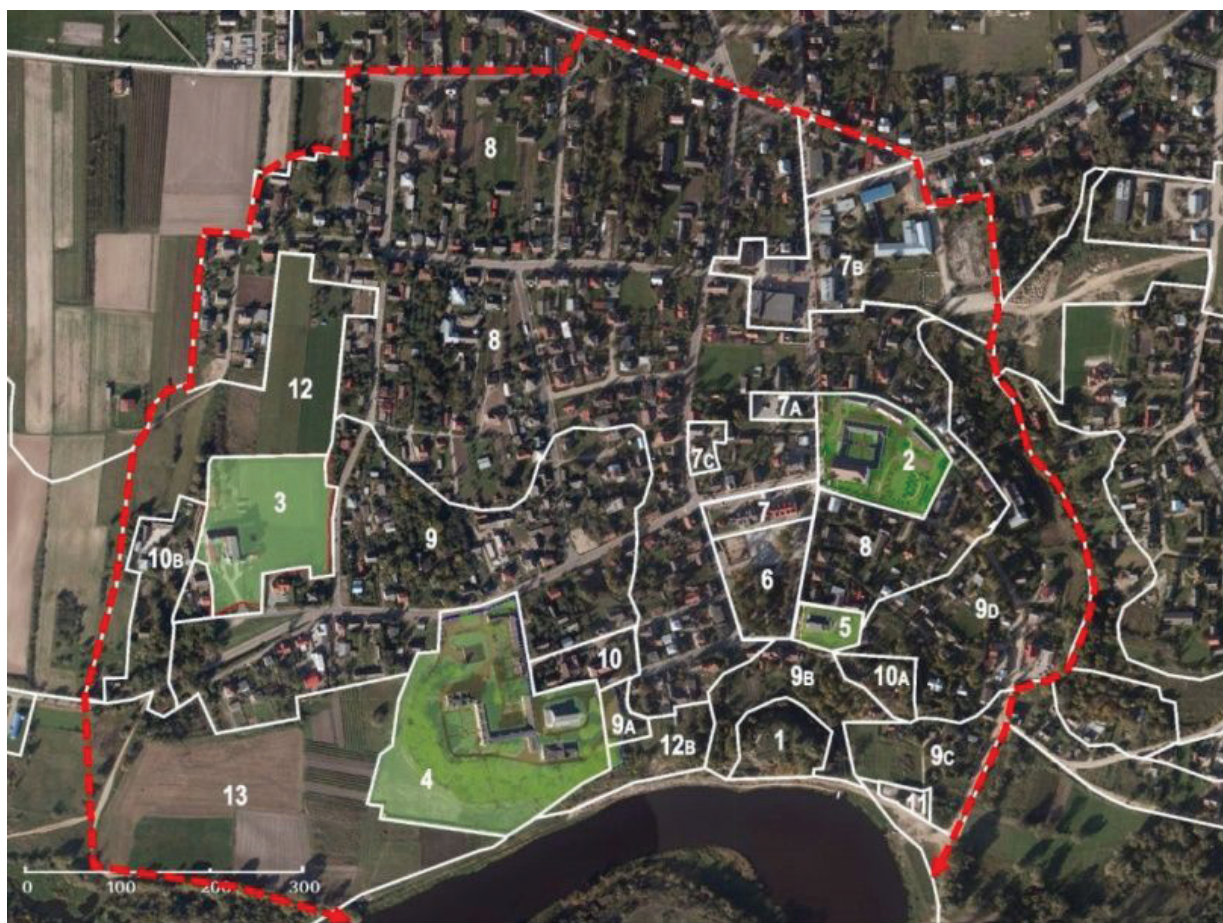
Il. 1. Podział na jednostki architektoniczno-krajobrazowe (JARK) w oparciu o metodę prof. J. Bogdanowskiego z widoczną granicą opracowania (oprac. własne na podstawie ortofotomapy Drohiczyzna)

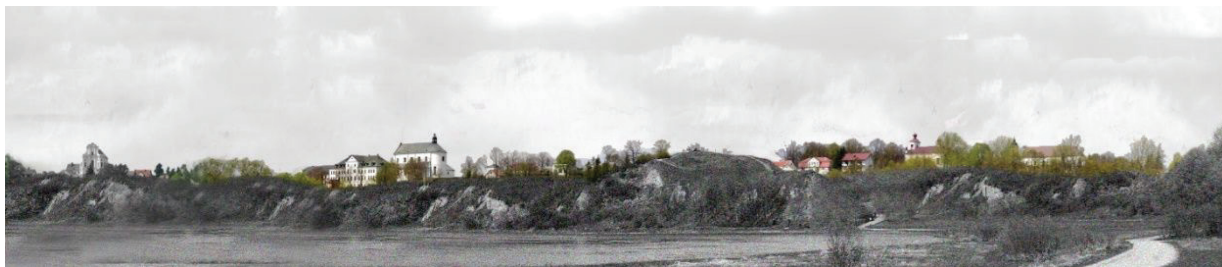
II. 2. Studium panoramy w oparciu o metodę prof. K. Dąbrowskiej-Budziło – stan współczesny (XXI w.) – widok od strony południowo-wschodniej (oprac. własne)

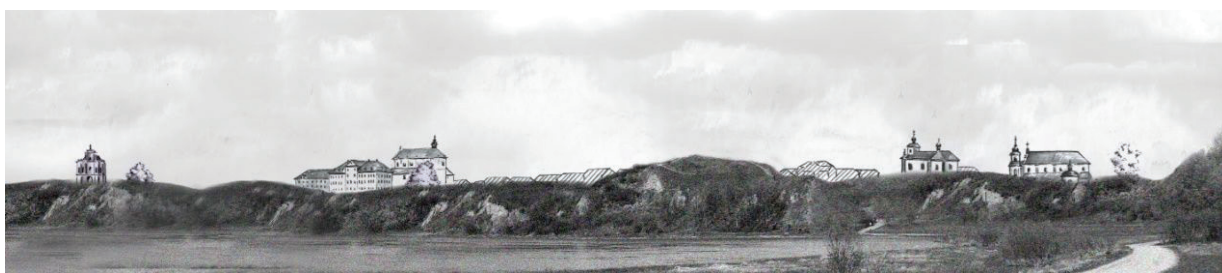
II. 3. Studium panoramy w oparciu o metodę prof. K. Dąbrowskiej-Budziło – okres pokasacyjny z widocznymi zniszczeniami w obrębie zespołów klasztornych (XX w.) (oprac. własne)

W celu przeprowadzenia analizy przestrzenno-widokowej zastosowano studium panoramy w oparciu o metodę prof. K. Dąbrowskiej-Budziło. Oprócz walorów historycznych, kompozycyjnych i funkcjonalnych niezwykle ważną rolę obiektów zabytkowych jest ich wymiar symboliczny, który dominuje w odbiorze krajobrazu. W kontekście historycznym istotna jest rejestracja panoramy miasta (z udokumentowanego okresu, w tym przypadku XIX–XXI w.) oraz punkty percepcji. Z obu tych ujęć wyodrębnia się „części główne” (przedpole widoku, ramy widoku), jednostki kompozycyjne panoramy oraz obiekty eksponowane. Studia widokowe mają na celu waloryzację panoramy. Ze względu na to, że podstawą analizy jest współczesna sylweta Drohiczyna (il. 2), zastosowano regresywną metodę waloryzacji panoramy, uwypuklającą przekształcenia w okresie XXI w. (il. 2), XX w. (il. 3) i XIX w. (il. 4). Wynikiem tego etapu prac będzie wyodrębnienie stref ochrony krajobrazowej.

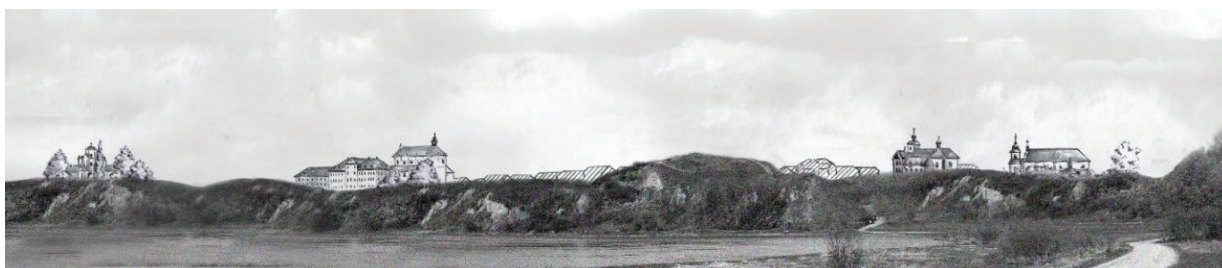
II. 4. Studium panoramy w oparciu o metodę prof. K. Dąbrowskiej-Budziło – okres przed kasatą – zespoły klasztorne w kontekście zabudowy miejskiej (XIX w.) (oprac. własne)

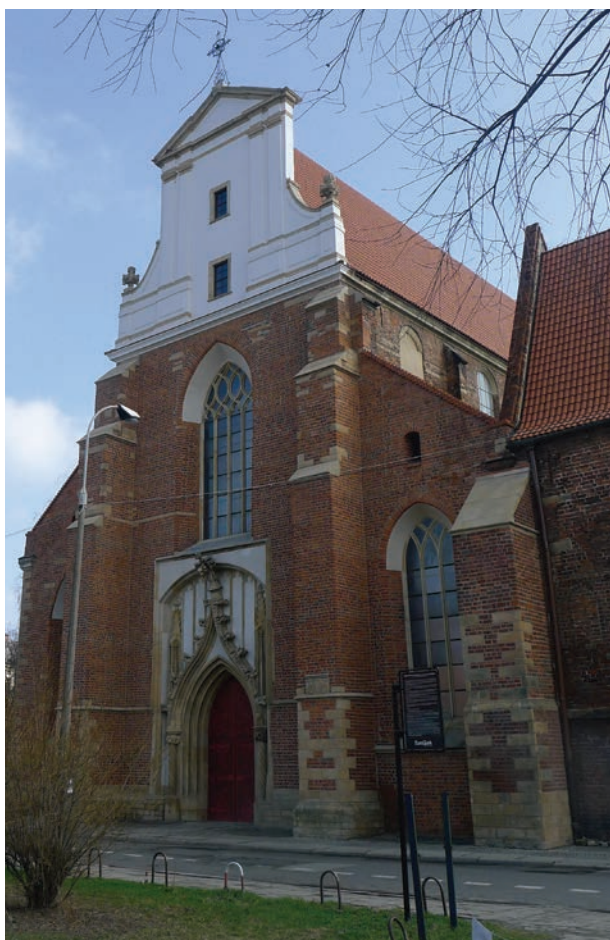
Il. 1. Wrocław, kościół pobernardyński, elewacja zachodnia – stan po remoncie w 2015 r. (fot. M. Małachowicz, 2017)

Prace remontowe przeprowadzone w 2015 r. pozwoliły na odkrycie nieznanych elementów średnio-wiecznego wystroju frontowej elewacji kościoła bernardynów (il. 1). Początki zespołu klasztornego wrocławskich bernardynów sięgają 1453 r. [1]–[3]. W roku tym powstało murowane oratorium, którego relikty zachowały się w zachodniej ścianie południowej nawy kościoła i późniejszej kaplicy Jana Kapistrana [4]. Oratorium ustawione na osi północ–południe miało wieloboczne zamknięcie od południa. W jego murach, zachowanych do wysokości około 8,7 m, widoczne jest, zamurowane, ostrołuczne okno zachodnie dawnego oratorium (il. 2). Podczas wznoszenia zachodniej partii południowej nawy korpusu kościoła przebudowano dawne oratorium, przesuując jego bryłę w kierunku południowym i przekształcając w zachowaną do dziś kaplicę Jana Kapistrana. Wyobrazenie o jego pierwotnym wyglądzie może dać kolejne, również wielobocznie zakończone oratorium, wybudowane w skrzydle wschodnim murowanego klasztoru. Znane z licznych rycin, rysunków inwentaryzacyjnych i fotografii oratorium wschodnie

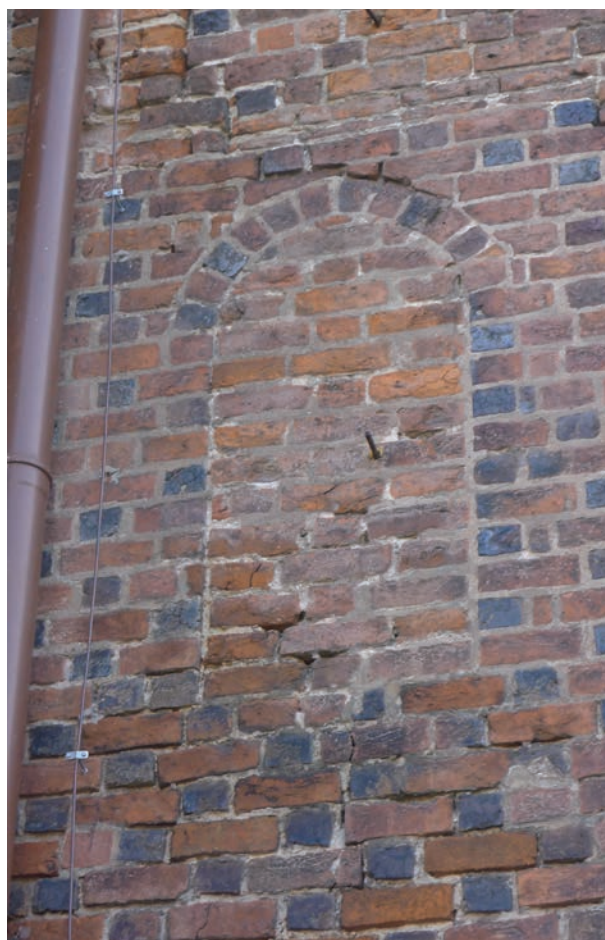
Il. 2. Wrocław, kościół pobernardyński, elewacja zachodnia – zamurowane okno dawnego oratorium z 1453 r. (fot. M. Małachowicz, 2017)

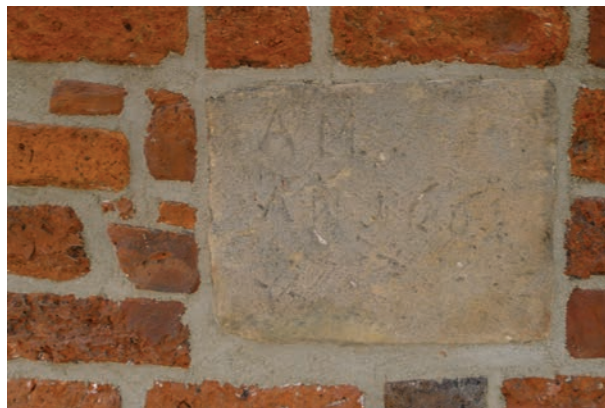
Il. 4. Wrocław, kościół pobernardyński, elewacja zachodnia – data 1661 na przyporze południowej (fot. M. Małachowicz, 2015)
