DZIEDZICTWO
ARCHITEKTONICZNE

Rekonstrukcje i badania
obiektów zabytkowych

pod redakcją
Ewy Łużynieckiej

Oficyna Wydawnicza Politechniki Wrocławskiej
Wrocław 2017

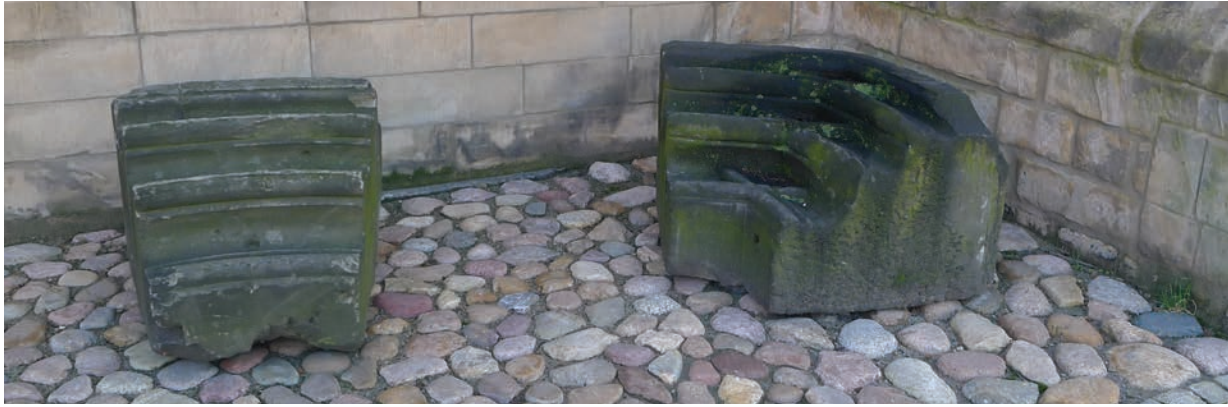
Il. 6. Wrocław, kościół pobernardyński, elewacja zachodnia – elementy kamieniarki neogotyckiego portalu usuniętego w latach 60. XX w. (fot. M. Małachowicz, 2017)

ceglano-kamienne lico elewacji. Zwieńczenia naw bocznych przywrócono do stanu sprzed eklektycznej przebudowy z początku wieku. Usunięto dwa ostrołuczne, neogotyckie portale naw bocznych (il. 6). Odtworzono zniszczone maswerki trzech ostrołucznych okien. Kamieniarka portalu głównego została potraktowana w sposób bardzo zachowawczy. Nie uzupełniono ubytków detalu m.in. końcówki wieńczącego portal kwiatonu oraz ażurowej głowicy jednej z kolumn. Fragmenty kamieniarki portalu zostały zdeponowane w Muzeum Architektury. Zrekonstruowano jednak zniszczone neogotyckie skrzydło bramne portalu wraz z ozdobnymi okuciami. Tynki uzupełniono jedynie na barokowym szczycie. Na tym etapie przewidywano również odtworzenie barokowych płycin szczytu i daty 1704. Ostatecznie jednak te elementy wystroju zostały przywrócone dopiero podczas ostatniego remontu konserwatorskiego elewacji w 2015 r. W trakcie tych prac oczyszczono i zakonserwowano ceglano lico elewacji. Odtworzone zostały, mocno zerodowane, profilowane tynki szczytu. Największego nakładu prac wymagało wzmocnienie i uzupełnienie licznych ubytków gzymsów oraz spękań i uszkodzeń detalu kamieniarskiego szczytu i portalu. Barokowy tympanon był, w wyniku uderzenia pocisku, nie tylko pęknięty i uszkodzony, ale i częściowo przesunięty. Odtworzone zostały również brakujące fragmenty rzeźbiarskie portalu, w tym ażurowej głowicy jednej z kolumn. W zakonserwowanych skrzydłach drzwiowych wprowadzona została czerwona kolorystyka okuć. Prace remontowe przeprowadzone w 2015 r. pozwoliły na odkrycie nieznanych elementów średniowiecznego wystroju frontowej elewacji kościoła (il. 7). Szczyt uważany był do niedawna za barokowy, jednak ostatnie prace ujawniły pod jego barokowymi tynkami zachowane partie ceglano lica wykonane w wątku jednowozówkowym, z gotyckiej cegły. Odnalezione zostały również negatywowe relikty rozebranego kociego biegu oraz krawędzie zamurowanych wnek, trójkątnego gotyckiego szczytu z podziałami złożonymi z trzech środkowych, ostrołucznych, i dwóch skrajnych, zakończonych ćwierćkolami, wertykalnych wnek. U podstawy szczytu ponad kapami przypór zachowały się odcinki skutego kamiennego fryzu podgzymsowego, wieńczącego pierwotnie również elewacje boczne (il. 8). Rzeźbiarskie dekoracje o formie liści, pochodzące prawdopodobnie z tego gzymsu, odnalezione zostały w latach 60. XX w., podczas prac na dziedzińcu zachodnim. Wyeksponowano je we wnęce zamurowanego neogotyckiego portalu w elewacji południowej, na dziedzińcu zachodnim. Rysunkowa rekonstrukcja fryzu została przedstawiona w pracy E. Małachowicza [9, s. 91]. Innym niewzględnianym do tej pory elementem elewacji zachodniej są relikty oporów dwóch ostrołucznych, ceglanych łęków, flankujących obecny kamienny portal zachodni. Ich stromizna i rozstaw sugerują istnienie wcześniejszego, zdwojonego portalu zlokalizowanego na osi elewacji. Najstarszy zachowany element średniowiecznej elewacji zachodniej kościoła stanowi ściana pierwotnego oratorium zbudowanego w 1453 r. Relikty oratorium znajdują się obecnie w obrębie nawy południowej i kaplicy Jana Kapistrana. Był to jednoprzestrzenny w rzucie, dwukondygnacyjny budynek na planie sześcioboku, z wielobocznym, bezprzyporowym zakończeniem od południa. Górna kondygnacja miała ostrołuczne okna. Budynek wieńczył stromy, wielospadowy dach. Analogiczne, również wieloboczne oratorium wybudowano (być może po zamianie wcześniejszego na poświęconą Janowi Kapistranowi kaplicę) w skrzydle zachodnim murowanego klasztoru.

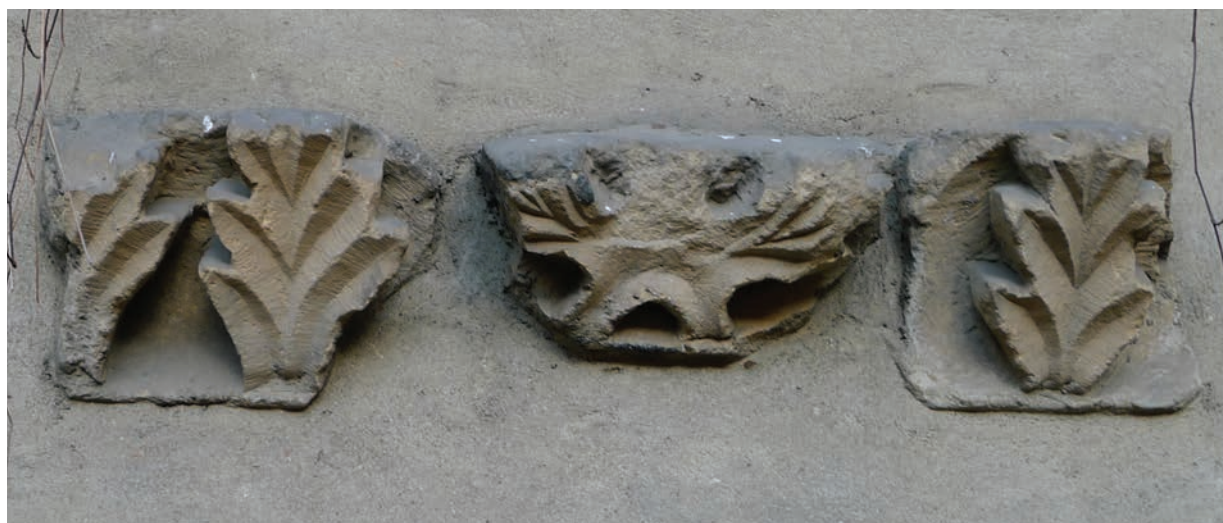
Il. 8. Wrocław, kościół pobernardyński, elewacja zachodnia – detale rzeźbiarskiego fryzu elewacji, wtórnie umieszczone w zamurowanym prześwicie portalu południowego (fot. M. Małachowicz, 2014)

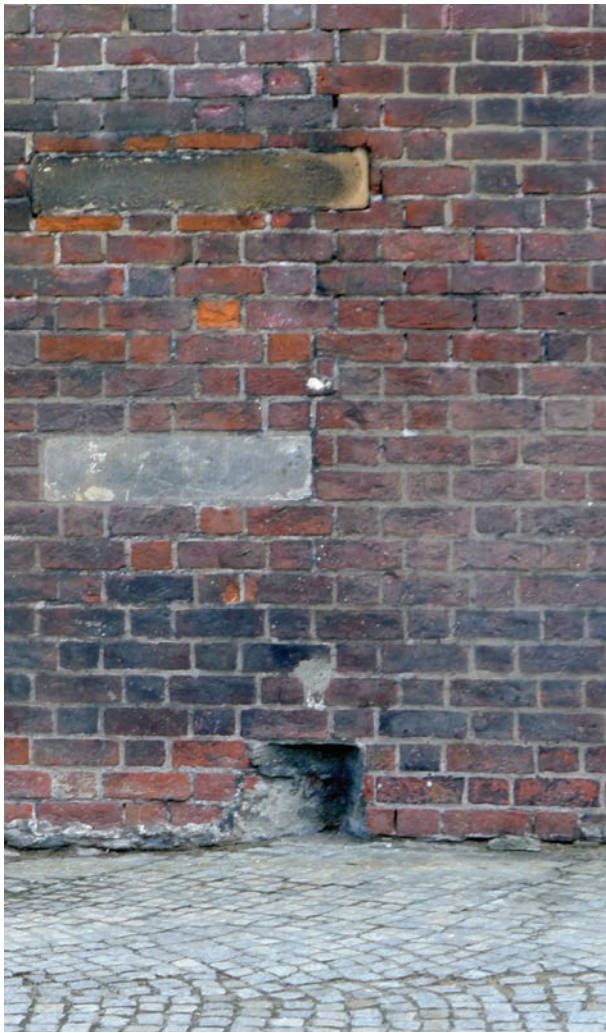
Il. 9. Wrocław, kościół pobernardyński, elewacja zachodnia – odsłonięty narożnik wielobocznego zamknięcia dawnego oratorium i wzmocnienie kamiennymi ciosami styku wbudowanych murów (fot. M. Małachowicz, 2017)

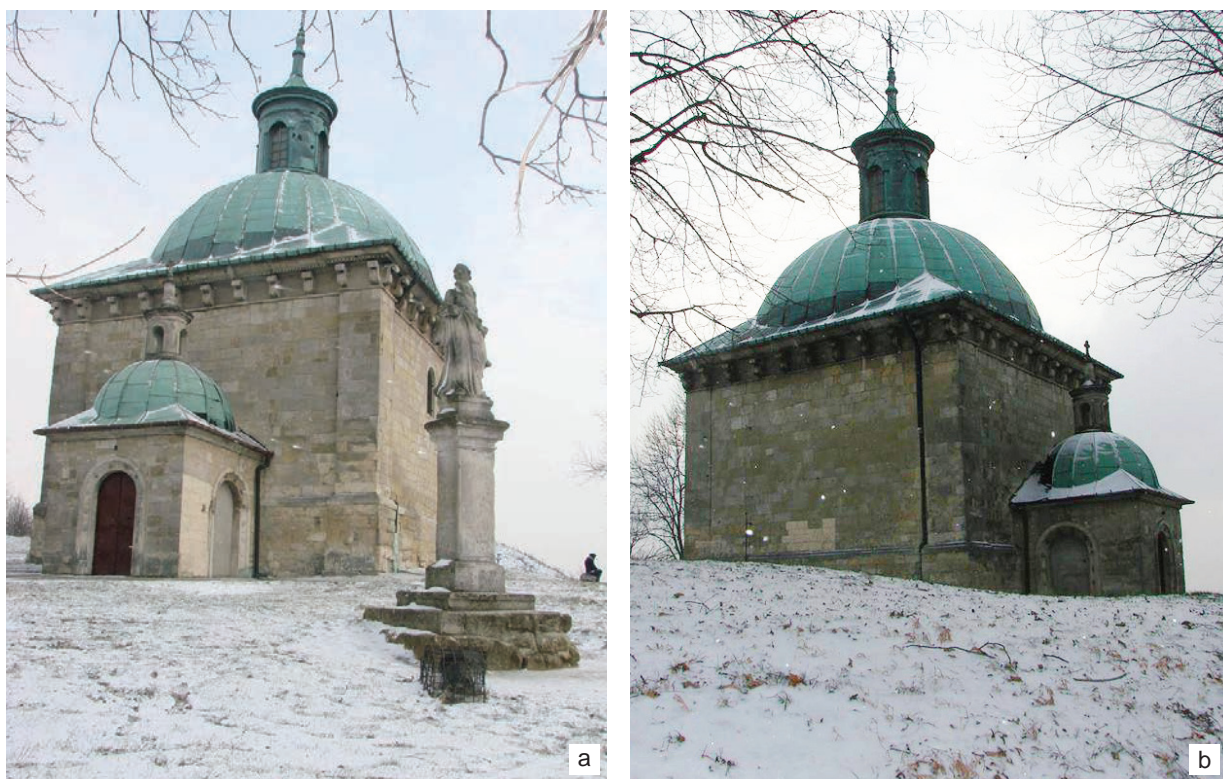
Il. 2. Kaplica św. Anny w Pińczowie: a) widok od strony północnej, b) widok od strony wschodniej (fot. M. Doroz-Turek, 2016)

Santi Gucci w Pińczowie, gdzie miał swoją pracownię kamieniarską, zaprojektował pierwszą w Polsce wolnostojącą kaplicę kopułową o wyłącznie kultowym przeznaczeniu (il. 2). Na wyjątkowość pińczowskiej kaplicy wpływa także nazwisko architekta, budującego też w Krakowie: przy kościele Dominikanów kaplicę Myszkowskich i kamienicę przy ul. Kanoniczej. Według jego projektu został zbudowany zamek w Pińczowie i stylowy zamek Leszczyńskich w Baranowie Sandomierskim, a także pałac Mirów w Książu Wielkim (rezydencja pałacowa Myszkowskich).

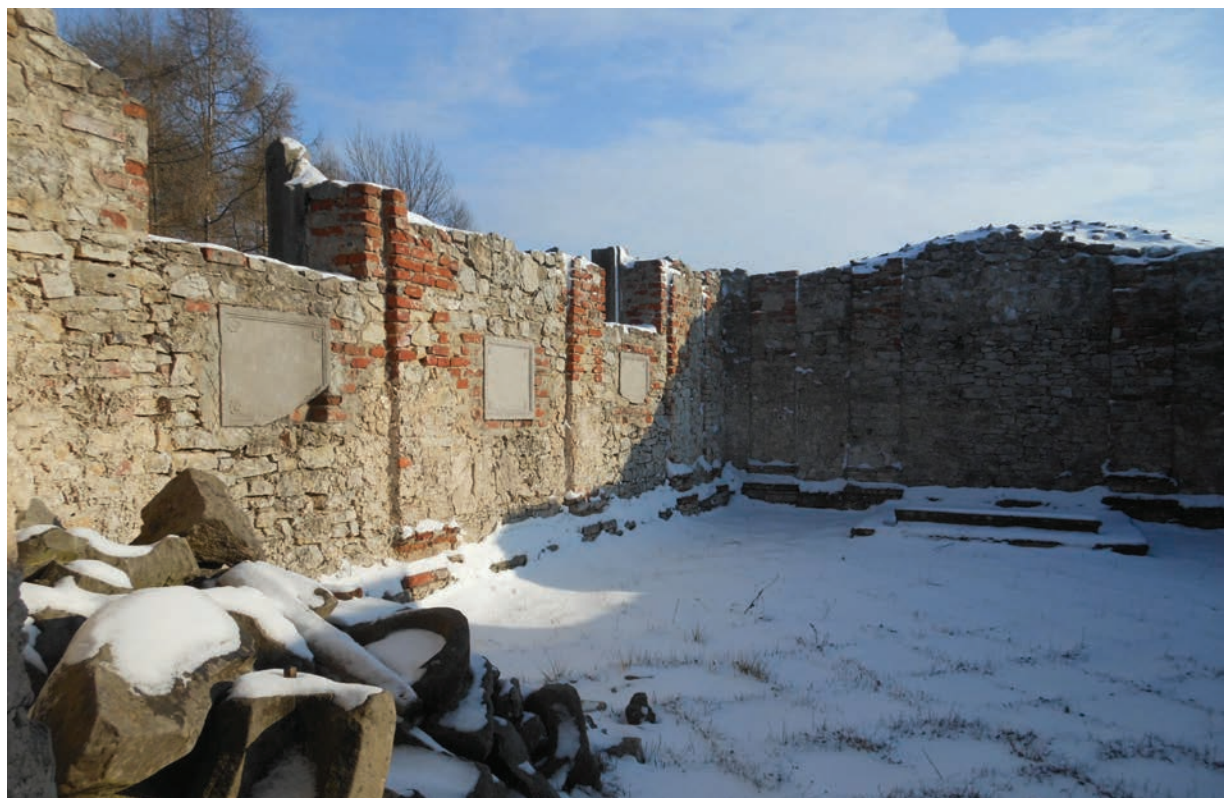
Il. 4. Kaplica Orzechewskich w Morawicy, wewnątrz, stan obecny (fot. M. Doroz-Turek, 2017)

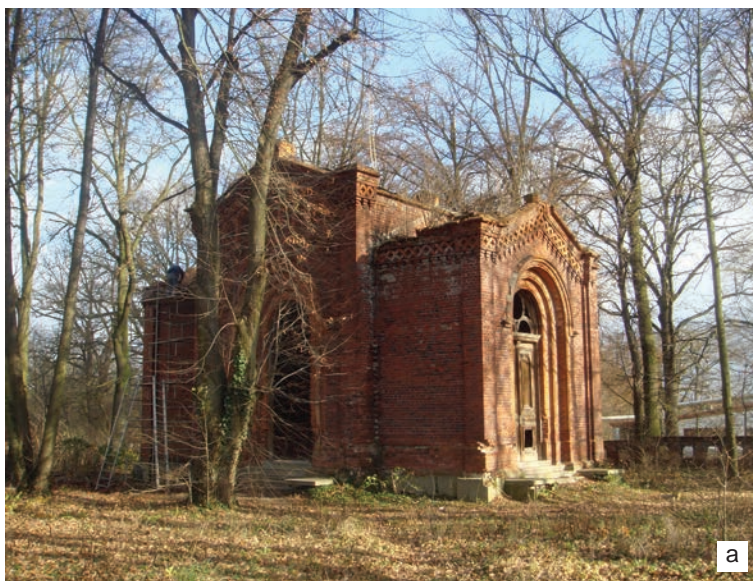
Il. 5. Mauzoleum von Lauterbachów w Wilczynie:

a) widok obiektu (fot. M. Doroz-Turek, 2011), b) rzut przyziemia i piwnic – krypty grobowej (oprac. M. Doroz-Turek, 2011)

Mauzoleum zostało zaprojektowane na planie wydłużonego prostokąta (il. 5b), składa się z części centralnej na rzucie kwadratu i przylegających do niej części bocznych na planie prostokąta. Mury zostały wzniesione z cegły, grubości 60–80 cm. Nietynkowane zewnętrzne lico ściany ma staranny i czytelny ceglany wątek. Gładkie elewacje są zamknięte gzymsem w postaci dekoracyjnego fryzu z kształtek ceglanych z geometrycznym, schodkowym i czterolistnym ornamentem. Narożniki zostały podkreślone pilastrami zamkniętymi odmiennym wzorem na fryzie. Część środkowa z głównym wejściem, na osi elewacji frontowej, jest wyższa i dodatkowo wyartykułowana dekoracją pod fryzem w postaci arkadowania. Podbudowę stanowi cokół pokryty szarym, boniowanym tynkiem. Obiekt został przekryty dachem dwuspadowym – osobnym dachem część centralna (na osi wschód–zachód) i osobnymi dachami części boczne (na osi północ–południe). Przekrycie nawiązuje do układu bazylikowego, z podwyższoną częścią środkową i obniżonymi nawami bocznymi. Wewnątrz część centralna nakryta została sklepieniem kopułowym, zaś boczne sklepieniami kolebkowymi. Kolista otwór w środku sklepienia kopułowego i drewniana konstrukcja więźby dachowej świadczą o obecności centralnego otworu doświetlającego wnętrze, tzw. oculusa. Ponadto do wnętrza światło wpuszczały naświetla portali: głównego i bocznego (il. 6a, b), oraz dwa otwory okienne (il. 5b), jedno wprowadzone na osi wschodniej elewacji, a drugie w północnej ścianie części centralnej. Do mauzoleum wiedzie portal główny oraz boczny w południowej części. Portale są półkoliście zamknięte z naświetlami, mają uskokowe z kształtek ceglanych ościeża. Dekoracyjniejszy jest portal główny ujęty dodatkowymi uskokami i dwoma kolumnkami (il. 6b). Do krypt sprowadza osobne wejście. Na wschodniej elewacji w części środkowej, pod oknem znajduje się prostokątny otwór z drzwiami, za którymi zejście schodami do podziemnego pomieszczenia. Boczne wnętrza doświetlone niewielkimi oknami. Znalaziona w nich płyta nagrobna jest w kawałkach, ale kompletna.

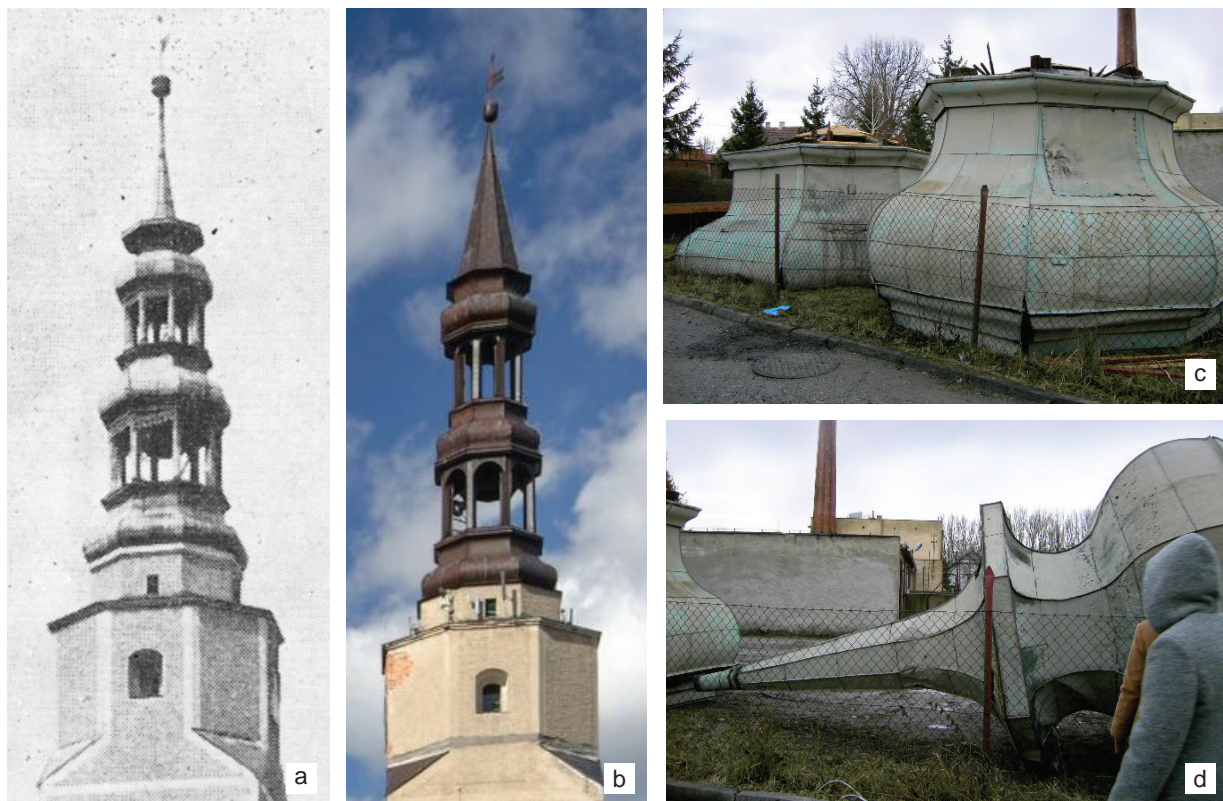
Il. 5. Wieża zamkowa w Bierutowie:
 a) hełm przed „konserwacją” (za: [24, il. 3]), fragment,
 b) stan obecny (fot. S. Milejski, 2013),
 c) i d) zdemontowane części hełmu, 2005 r. (fot. M. Grabiński)

Wszystkie dotychczasowe przykłady ilustrowały sytuacje, kiedy istniejący hełm uległ całkowitemu zniszczeniu, a jego odbudowa była możliwa tylko w oparciu o materiały ikonograficzne i dokumentację o różnicowanej jakości. Problem deformacji pojawia się także w przypadku obiektów, które istniały aż do czasu podjęcia prac konserwatorskich. Wzniesiony w 1622 r. hełm wieży zamku w Bierutowie przetrwał pożar zamku w 1659 oraz częściową rozbiórkę budowli w XIX w. Podczas wykonywania ekspertyzy o stanie technicznym w 1994 r. [22] stwierdzono duże ubytki i nieszczelności w miedzianym pokryciu, zawilgocenie drewna i poważne narażenie na korozję biologiczną. Do ekspertyzy dołączono schemat konstrukcji hełmu. W 2000 r. wykonano prace wzmacniające i zabezpieczające, jednak pomimo reperacji stan hełmu uległ pogorszeniu. Odchylające się od pionu zwieńczenie ponownie poddano oględzinom w 2005. W sporządzonym projekcie [23] zalecono wymianę elementów nośnych przy zachowaniu pierwotnych rozwiązań i formy hełmu. Niezgodnie z wytycznymi wykonawca robót¹¹ zaniechał remontu zdemontowanych czasz, wznosząc całkowicie nową konstrukcję. Chociaż w ogólnym zarysie wybudowane zwieńczenie przypomina wcześniejszy hełm, dokładne oględziny ujawniają wiele poważnych uchybień. Najniższa i środkowa z czasz są zbyt wąskie, natomiast najwyższa karykaturalnie masywna. Zagubiono subtelne podgięcia esowatych profili. Zamiast prosto zakończonych otworów przezroczy z dekoracyjnymi, ażurowymi taśmami wprowadzono nieistniejące wcześniej łuki. Iglica utraciła swój łagodny,

paraboliczny zarys na rzecz kształtu ostrosłupa, deformacji uległ też dysk u jej nasady. W ten sposób zatarte zostały te cechy, które stanowiły nie tylko o estetycznym wyrazie zwieńczenia, ale decydowały o randze bierutowskiej realizacji w ciągu rozwojowym śląskich hełmów. Ewentualne korekty utrudnia skala odstępstw od oryginału, brak inwentaryzacji i skąpy materiał ikonograficzny detalu hełmu (il. 5).

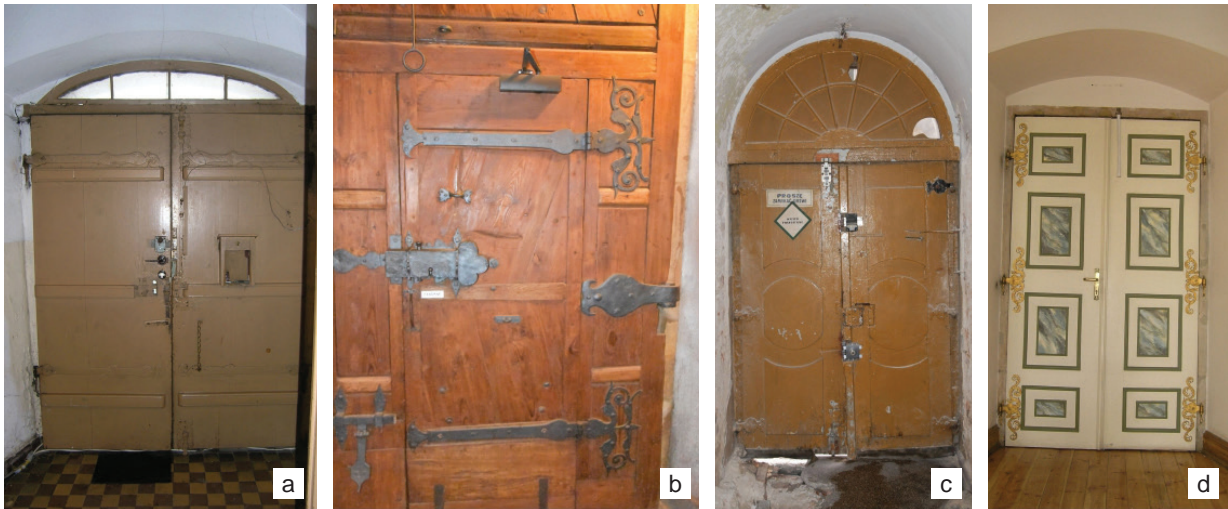
Il. 2. Przykłady różnych typów zawiasów w zależności od konstrukcji skrzydeł drzwiowych:

- a) Świdnica, pl. Pokoju 6, zawiasy pasowe pocz. XVIII w. na skrzydłach o konstrukcji deskowej,
 - b) Wrocław, kościół pw. Najświętszej Maryi Panny na Piasku, drzwi deskowe zdwojone, okucia 2. połowa XVI w.,
 - c) Dzierżoniów, Rynek 39, drzwi ramowo-płycinowe, zawiasy liściowe, XVIII/XIX w.,
 - d) Wrocław, Rynek 6, drzwi ramowo-płycinowe, wewnętrzne, zawiasy wolutowe, 2. połowa XVIII w.
- (fot. R. Karnicki)

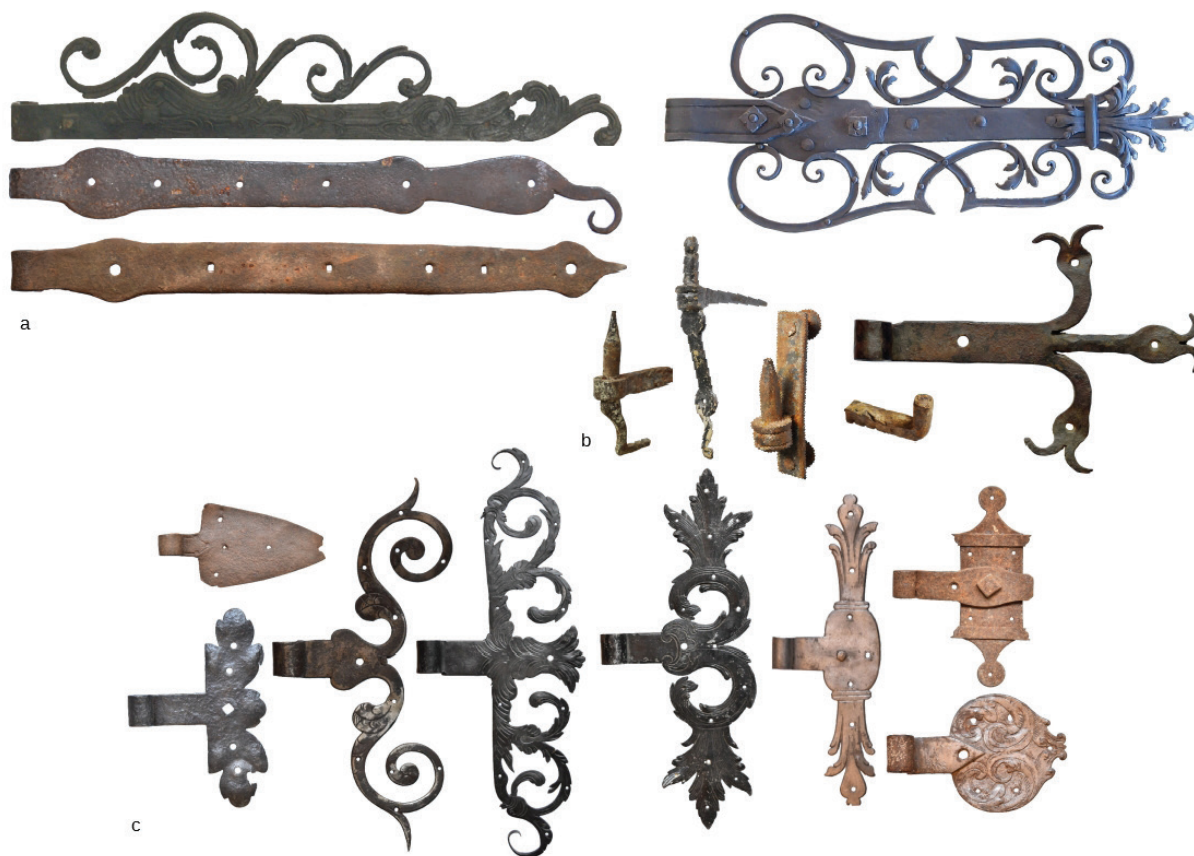
Il. 3. Wybór okucia drzwiowych:

- a) zawiasy pasowe (symetryczne, asymetryczne, z aplikacjami),
 b) haki (wspornikowy poprzeczny, wspornikowy z piórem płaskim, prosty segmentowy, prosty),
 c) zawiasy plakietowe (wiciowe, poprzeczne, liściowe, segmentowy)
 (oprac. R. Karnicki)

Nieodłącznym elementem umożliwiającym osadzenie skrzydła drzwiowego są haki zawiasowe. Ich forma zależy od gabarytów skrzydła, stylizacji dekoracji i materiału ościeża. Materiał ościeża/węgara łączy się dodatkowo z odpowiednim sposobem ich osadzania. Najprościej można rozdzielić haki na podparte (wspornikowe) i proste. Haki osadzone w ościeżach kamiennych i murowych mają kotew/kotwy tępe przeznaczone do zalewania ołowiem w gniazdach bądź do wmurowania. Występujący w takich hakach wspornik ma układ przeważnie poprzeczny. Haki przeznaczone do mocowania na ościeżach drewnianych przystosowano do wbijania i dodatkowego przybijania płaskiego pióra, w przypadku haków wspornikowych. Trzpień, obejm, wspornik/pióro są formowane i dekorowane stosownie do epoki i przeznaczenia zawiasów.

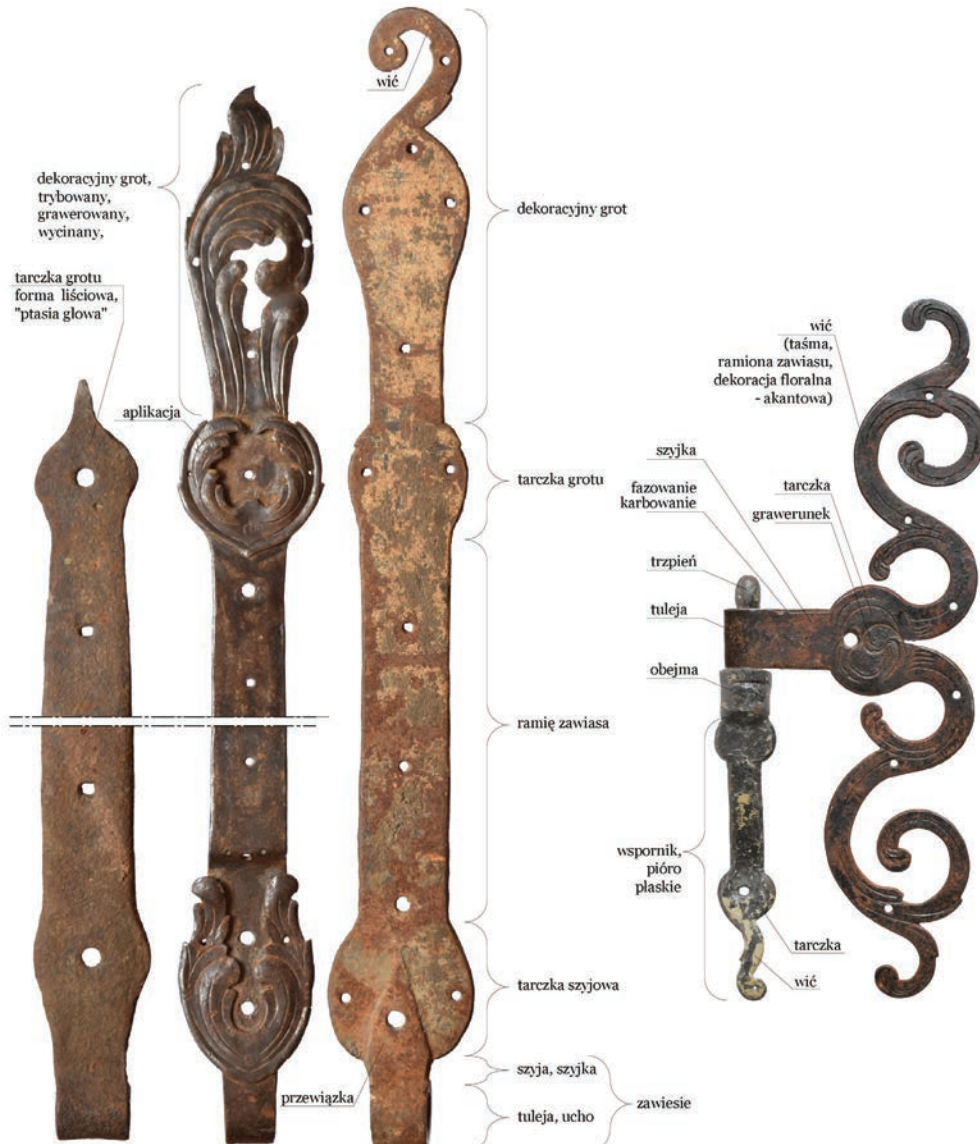
Il. 4. Przyjęte nazewnictwo elementów składowych zawiasów na przykładzie zawiasu pasowego i wiciowego (oprac. R. Karnicki)

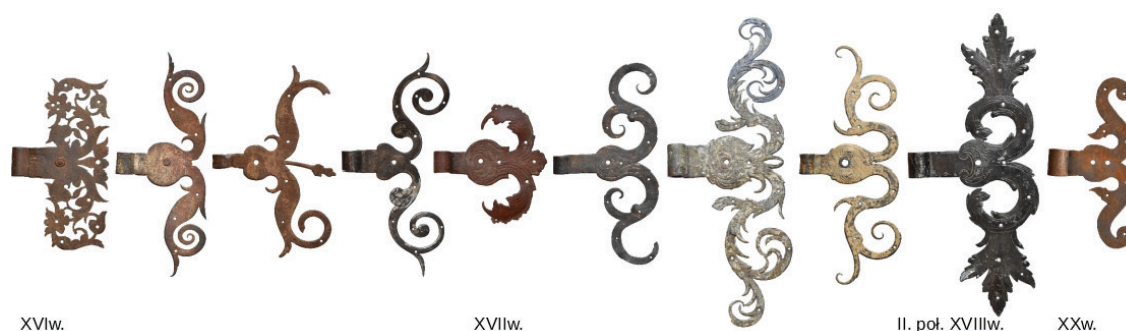
Il. 6. Przykład chronologicznego zestawienia zawiasów wiciowych ukazujący zmienność występujących kształtów (oprac. R. Kamicki)

Ewolucja formy i dekoracji zawiasów wiciowych na przestrzeni niemal trzystu lat pokazuje niezwykłą różnorodność i ozdobność tego elementu (il. 6). Możemy próbować wywodzić ścieżkę ewolucji form zawiasów wiciowych z renesansowego rozwinięcia średniowiecznych dekoracji liliowych i form

widlastych (rybich/jaskółczych ogonów)¹¹. Nieliczne zachowane przykłady najwcześniejszych zawiasów ukazują wysoki kunszt i poszanowanie drogiego¹² materiału przez dawnych rzemieślników. Wczesne (XVI/XVII w.) okucia mają charakterystycznie zgrubione ramiona i „wyrastający” spomiędzy nich kwiaton (czasem przekształcany w spinającą ramiona górną poprzeczkę). Barokowe (XVII/XVIII w.) formy wprowadzają efektowną przestrzenność i trybowanie liścieni. Natomiast schyłkowe (XVIII w.), zindywidualizowane dekoracje korzystają z szerokiego wachlarza form i cieszą oko swoją wyjątkowością. XVIII w. przynosi postępującą unifikację i rozpowszechnianie się mód, co było związane z popularyzacją drukowanych wzorników architektonicznych zawierających m.in. inspirujące rysunki krat¹³. W obliczu uprzemysłowienia przełom XVIII i XIX w. zapoczątkował kres wiodącego znaczenia rzemiosła cechowego, a wyszukane formy, z powodu szeroko rozumianej zmiany technologii wytwórczej drzwi i okuć, ustąpiły miejsca uproszczeniom produkcji masowej¹⁴.

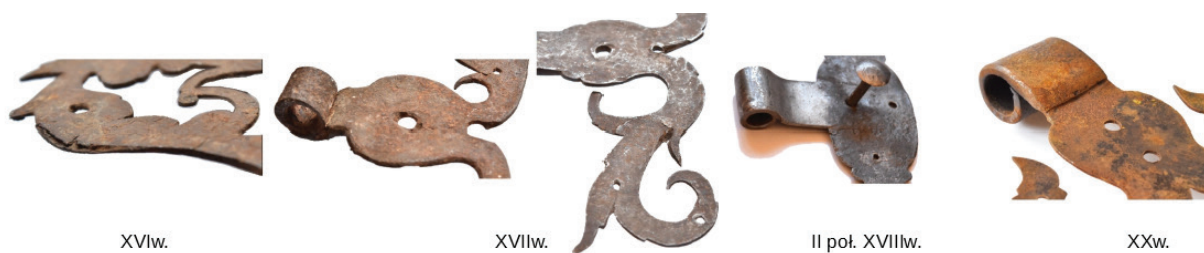
Il. 7. Materiałowe zmiany jakościowe od XVI-wiecznego kowalsko zgrzewanego żelaza po współczesną wycinaną i spawaną stal (oprac. R. Karnicki)

(il. 7), mimo że o formie stylizowanej, jest wykonany ze współczesnej blachy przyspawanej do elementu zawiesia. Różnica jakościowa pomiędzy chropawą kutą blachą a gładką i stałej grubości blachą walcowaną jest znacząca. Także różnice w obróbce powierzchni i wykończenia krawędzi wynikające z jakości narzędzi są dostrzegalne.

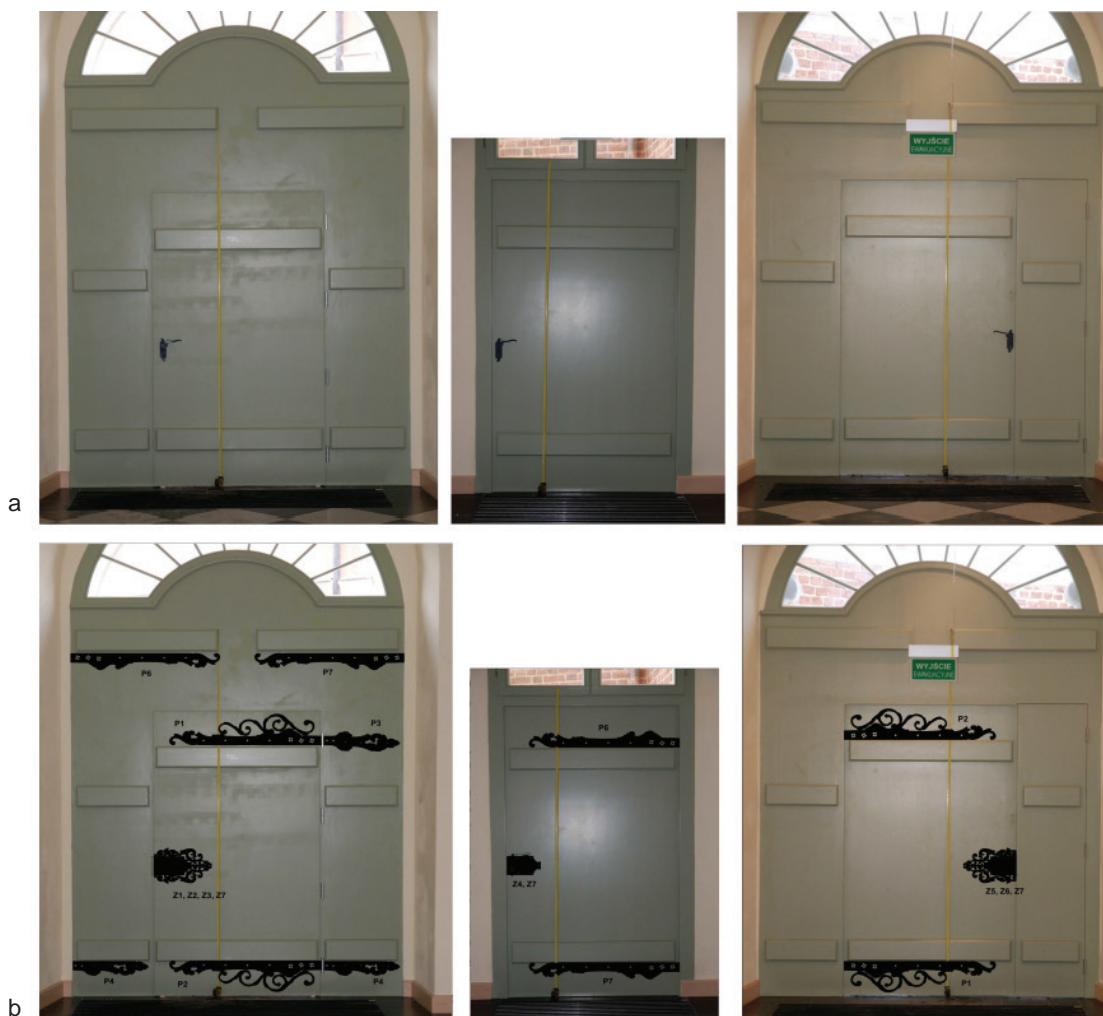
Il. 8. Wrocław, budynek dawnego Orphanotropeum (B. Paintner, 1702–1715), przykład propozycji dopełnienia pustych (a) rewersów zewnętrznych drzwi portalowych zgodnymi z epoką i rangą obiektu stylizowanymi na barokowe elementy okuć (b) (proj. R. Karnicki, 2010)

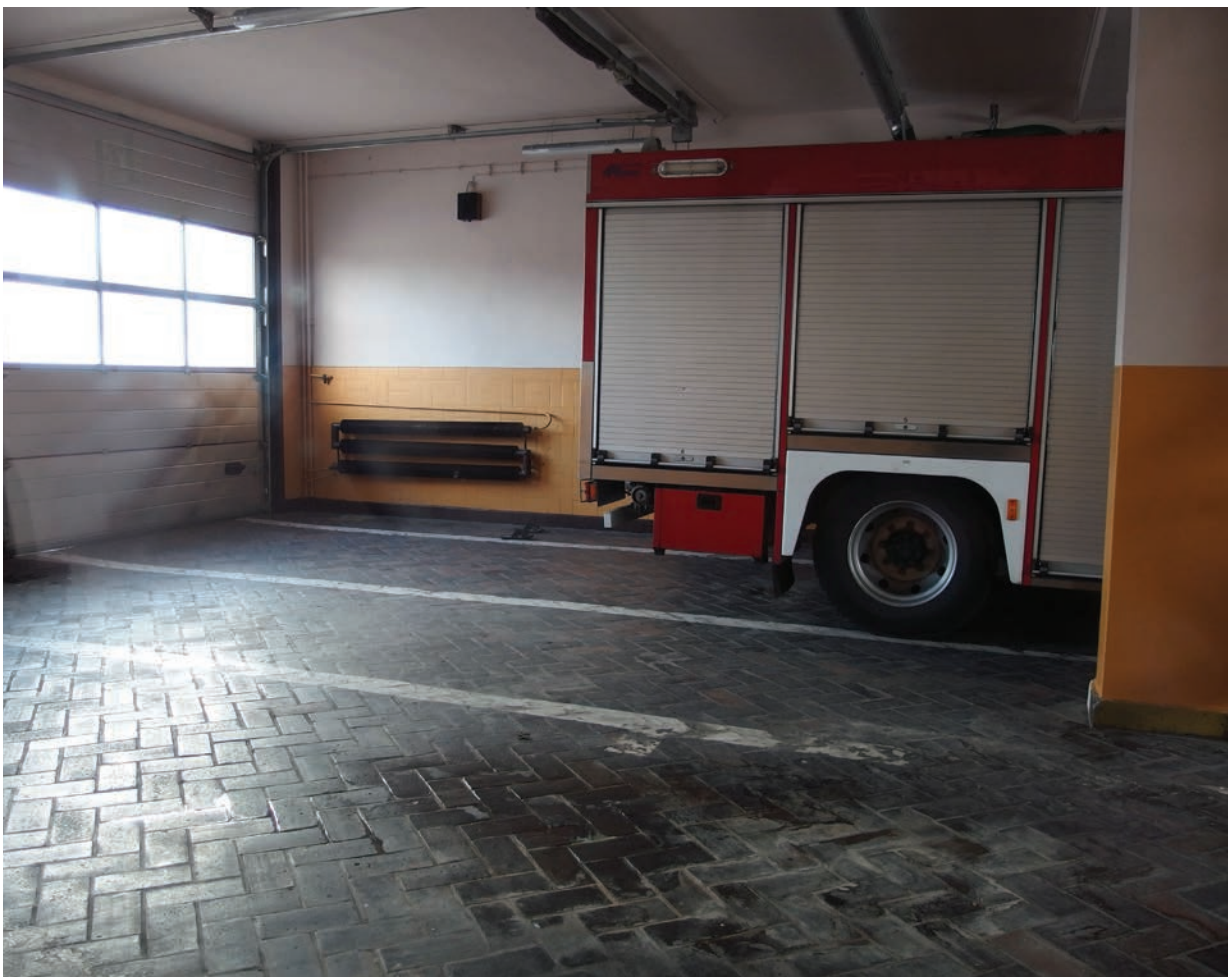
Il. 4. Wnętrze garaży w remizie,
na ścianach i podłodze nadal istnieją ceramiczne płytki, częściowo pomalowane farbą olejną
(fot. A. Kozaczek, 2016)

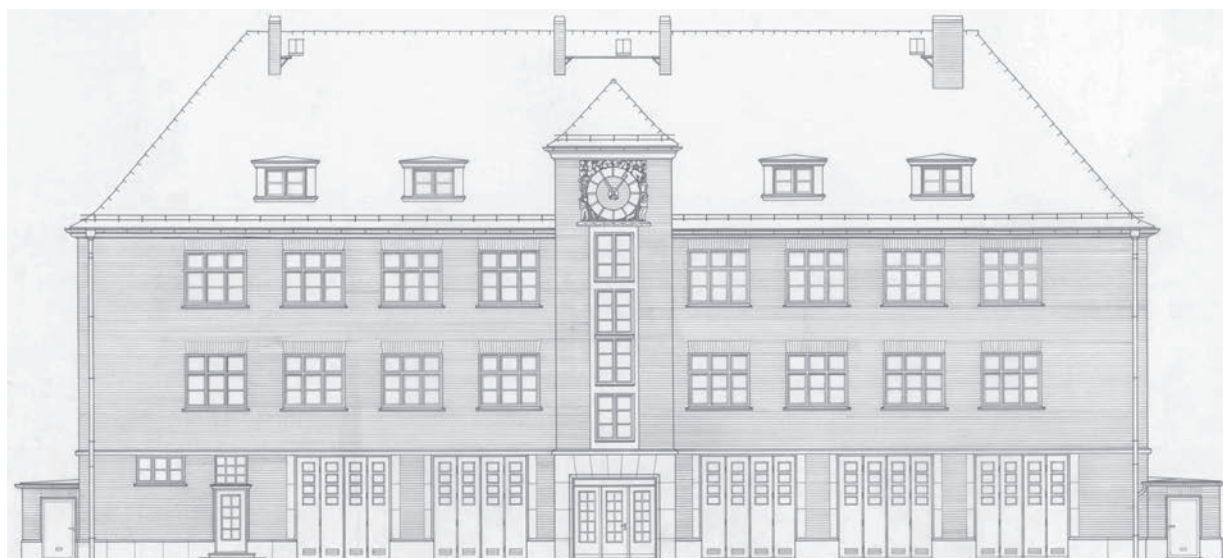
Il. 6. Elewacja wschodnia
(Archiwum Budowlane we Wrocławiu, sygn. MAt-VI-22258, Feuerwache. Remise)

-czerwoną cegłą, niektóre główki były szkliwione⁵. Według projektu fasada miała być zdobiona ekspresjonistycznymi rzeźbami figuralnymi⁶ (il. 5). Na elewacji od strony dziedzińca uwagę zwracała dekoracja zegara oraz portal wejściowy zdobiony granitową rustyką (il. 6). Odnaczającym się elementem na licu ścian zewnętrznych były białe strzałki wskazujące miejsce wejścia do schronu⁷.

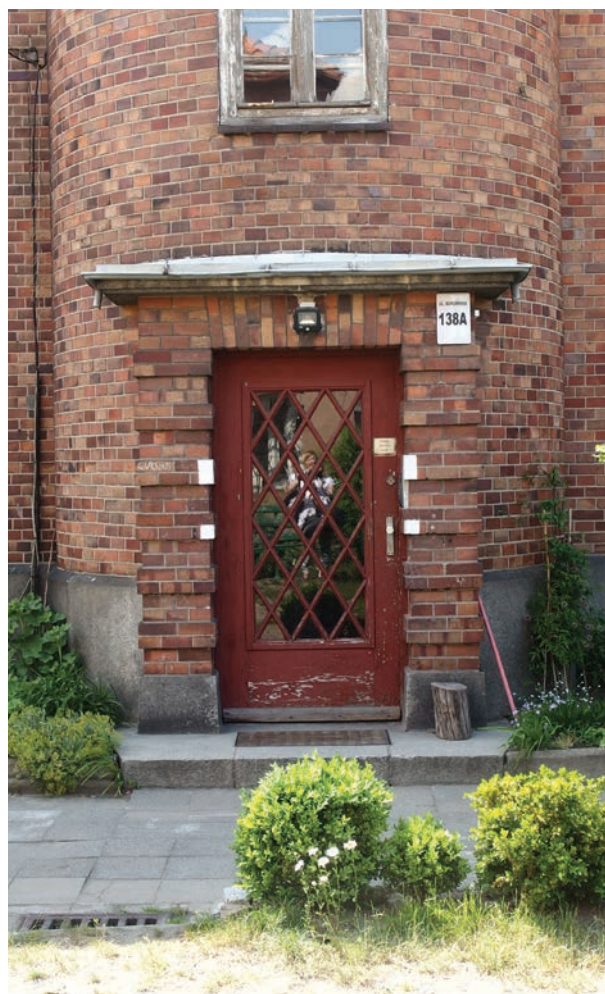
Il. 8. Portal wejściowy nawiązujący do architektury ekspresjonistycznej (fot. A. Kozaczek, 2016)

Prosta bryła budynku wpisywała się w funkcjonalny charakter kompleksu. Wyróżniającym elementem był portal oraz drzwi wejściowe na elewacji wschodniej nawiązujące do ekspresjonizmu północnoniemieckiego (il. 8). Na elewacji południowej wyróżniono werandę, a na północnej balkon, które w całości

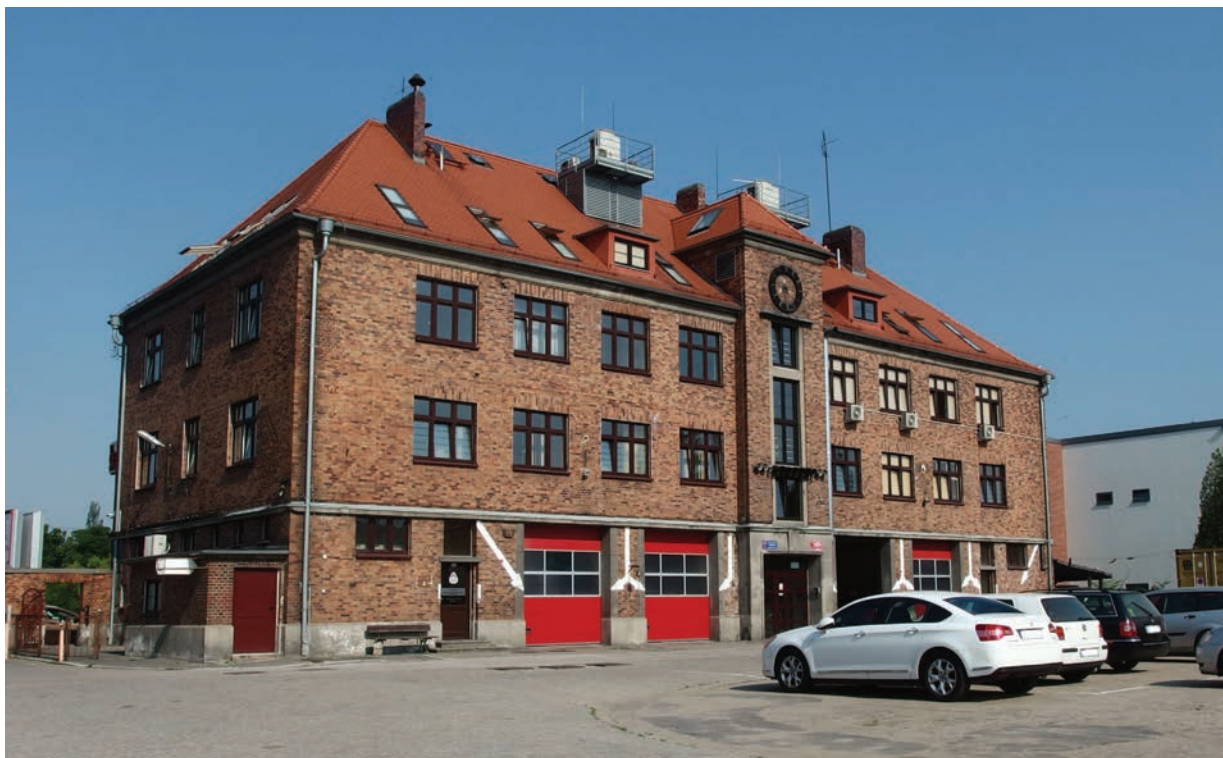
Il. 15. Elewacja wschodnia remizy (fot. A. Kozaczek, 2016)

dawnych garaży [15]. W budynku remizy ulokowano Związek Ochotniczych Straży Pożarnych RP, Zarząd Wojewódzki oraz Centrum Powiadomienia Ratunkowego, w związku z czym pomieszczenia administracyjne przeniesiono również do budynku warsztatowego. W latach 1991–2012 obiekt warsztatowy ze względu na zły stan techniczny był pustostanem. W tym czasie wymieniono w nim część stolarki okiennej z drewnianej na plastikową. Podobnie stało się również w sali gimnastycznej (dawny garaż wschodni), w budynku „Berlin” oraz remizie, gdzie zamontowano nowe segmentowe bramy wjazdowe. W 2009 r. biuro projektowe ARCHICOM STUDIO wykonało projekt przebudowy poddasza remizy. W ramach tej przebudowy na poddaszu wykonano pomieszczenia biurowe, socjalne oraz wentylatornię, wymieniono również pokrycie dachowe, tak jak w pierwotnym projekcie zastosowano czerwoną dachówkę karpiówkę, jednak nie uwzględniając łączy w krawędziach koszowych. Przez zmianę funkcji na dachu pojawiły się okrągłe świetliki oraz okna połaciowe (il. 15) [16].

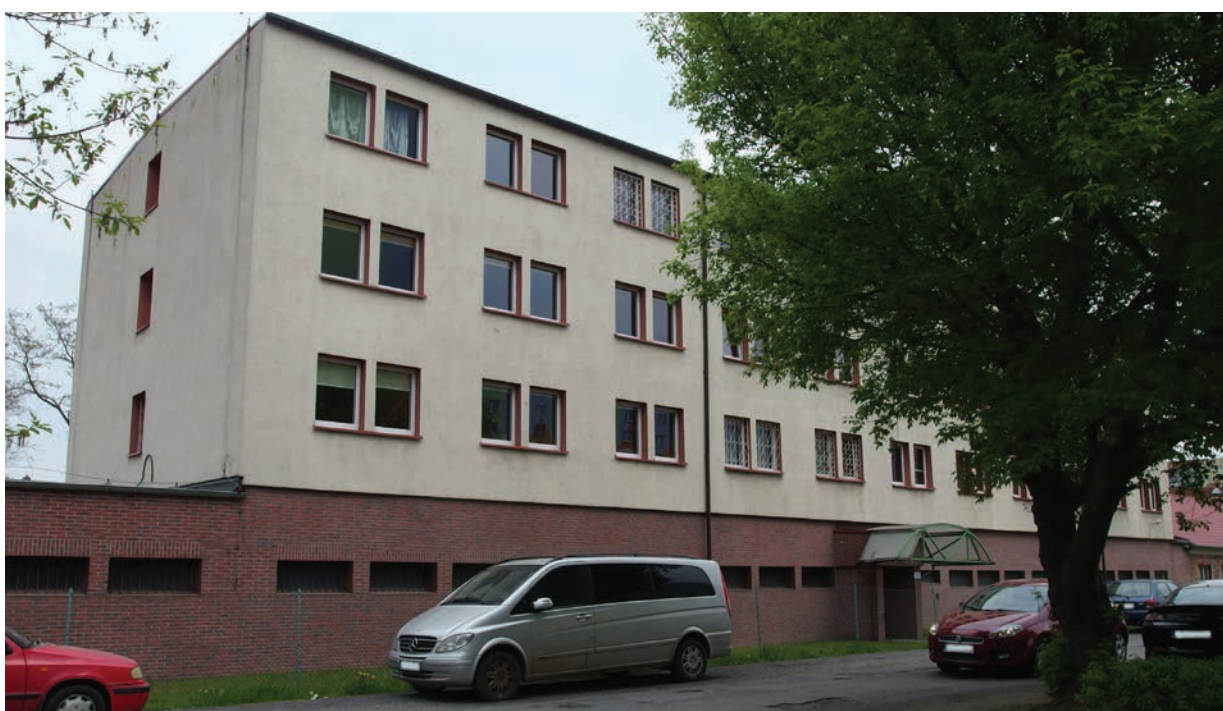
Il. 16. Budynek administracyjny „Berlin”, widok od strony południowej, główna siedziba WK PSP (fot. A. Kozaczek, 2016)

skupiającym wszystkie służby oraz sprzęt gaśniczy. Z czasem powierzchnia użytkowa przeznaczona na administrację przestała wystarczać. Na początku lat 80. XX w. wyburzono część garaży. W 1984 r. powstał projekt budynku biurowego (il. 16), wykonany przez Miejskie Biuro Projektów we Wrocławiu. Był to zaadaptowany obiekt typu „Berlin”. Dokumentacja obejmowała również wprowadzenie zieleni od strony ul. Brzaskwiniowej. Nowy trzykondygnacyjny budynek o płaskim dachu powstał na fundamentach

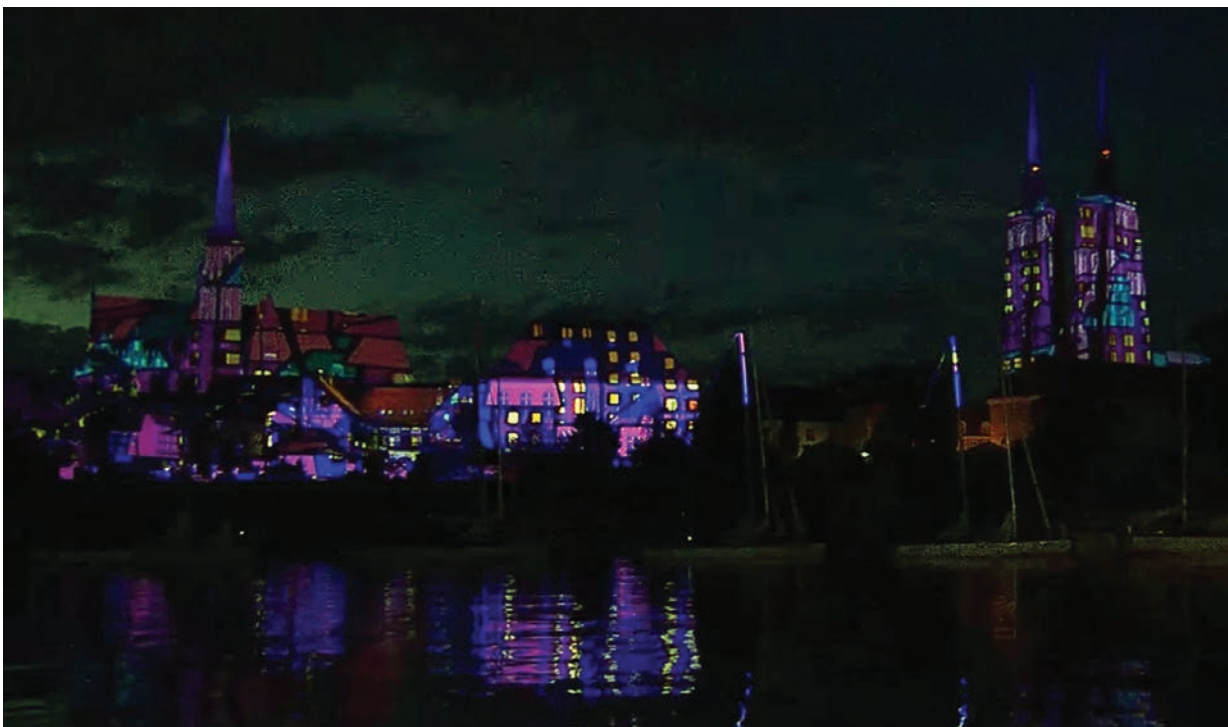
Il. 7. Iluminacja i mapowanie 3D zabytkowej części Wrocławia (fot. A. Zgraja, 2015)

Iluminację wykorzystuje się do tymczasowej zmiany formy architektonicznej poprzez grę światłem na powierzchni obiektu. Mapowanie 3D, podobnie jak w przypadku iluminacji, odbywa się za pomocą światła rzucanego na powierzchnię budynku (lub innej formy) w celu zmiany odbioru pierwotnego kształtu (il. 7). Jest to jednak dużo bardziej zaawansowana technologicznie forma, gdyż zakłada precyzyjne przygotowanie całości prezentacji, przystosowana jest najczęściej do jednego, konkretnego obiektu architektonicznego i daje możliwość prezentowania detali, kolorystyki, nowych form i kształtów
