Architectus

Krystyna Kirschke

Elewacje ceramiczne wrocławskich kamienic czynszowych z przełomu XIX i XX w. Stan zachowania i problemy konserwatorskie

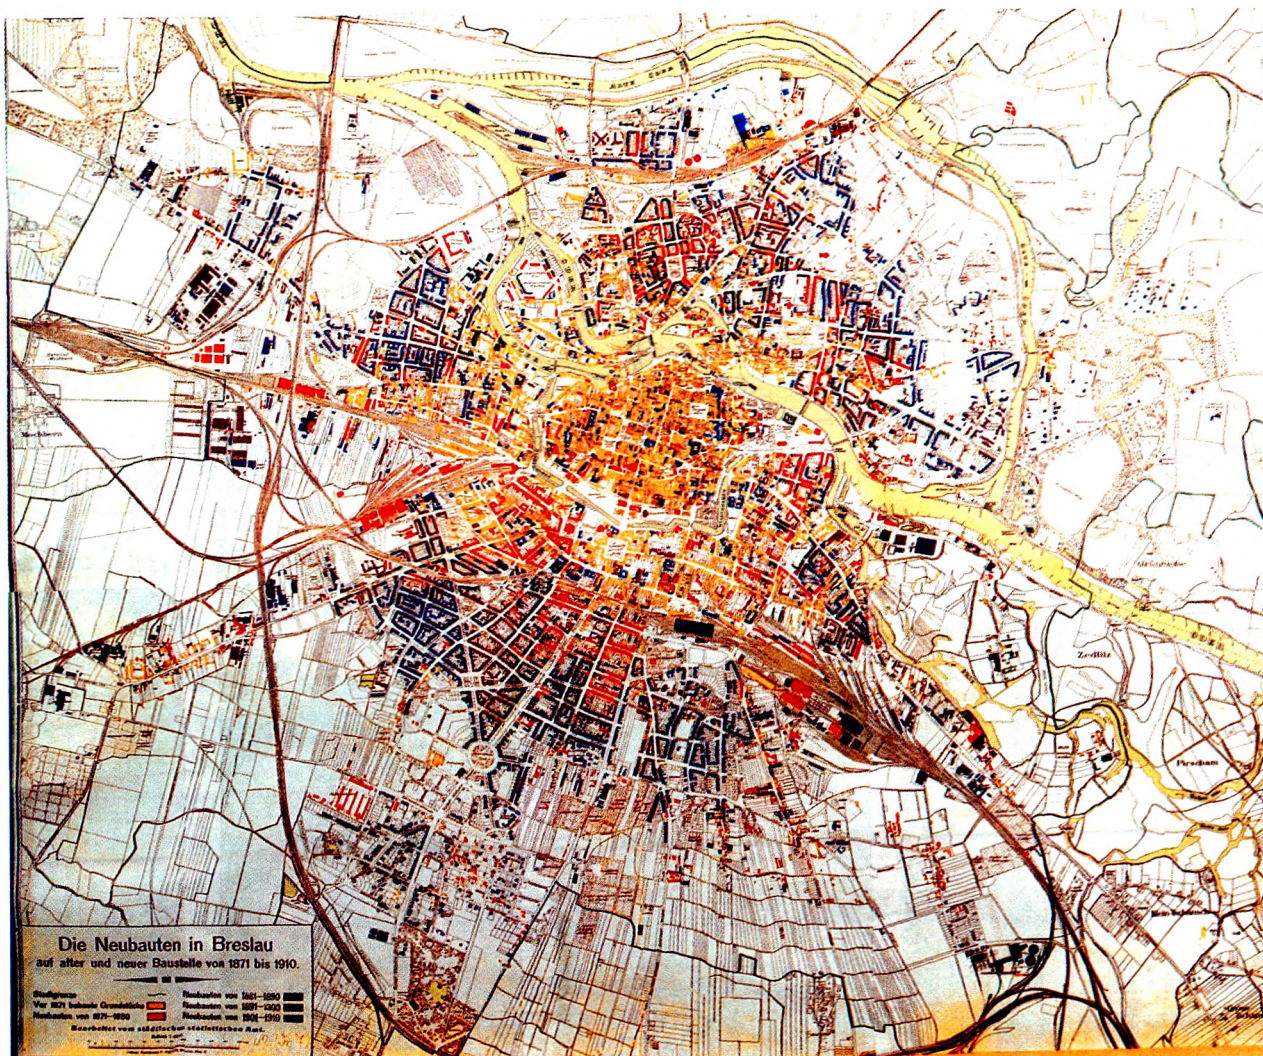
Ryc. 1. Przedwojenny plan Wrocławia w skali 1:1000 – rozwarstwienie budowy poszczególnych budynków w mieście. Ze zbiorów Archiwum Budowlanego we Wrocławiu

Przedmieścia Piaskowe i Odrzańskie zostały rozplanowane w roku 1880 (ryc. 1). Domy i mieszkania o najniższym standardzie były bardzo przeludnione. Na Przedmieściu Piaskowym zwarta zabudowa kamienic czynszowych rozwinęła się tu wzdłuż ulic Nowowiejskiej i Sienkiewicza. W obrębie Przedmieścia Odrzańskiego powstało nowoczesne założenie urbanistyczne, z placem św. Macieja, sięgające ulicami Trzebnicką, Bolesława Krzywoustego i Staszica, aż do dworca Nadodrże. Większość z budynków otaczających pl. św. Macieja miała elewacje o licu z czerwonej i żółtej cegły, uzupełnionym prefabrykowanym detałem naczółków okiennych i gzymsów. Fasady pozbawione gzymsów międzykondygnacyjnych dzielono zwykle poziomymi pasami, z kilku warstw cegieł w kontrastowym kolorze. Nieco bogatsze były, związane z przemysłem, Przedmieścia Oławskie i Mikołajskie (regulacja z 1887 r.). W latach osiemdziesiątych w rejonie Przedmieścia Oławskiego pojawiły się bloki zabudowy, w których przeważały kamienice czynszowe o elewacjach ceramicznych. Niektóre ulice, jak Miernicza, były zdominowane przez takie domy. Tu także przeważały elewacje o licu z żółtej i czerwonej cegły (z zasady sąsiednie budynki miały różny kolor lica), a oprócz sztukatorskiego detalu na elewacjach wykonywano tynkowane pilastry i pasy boniowań.

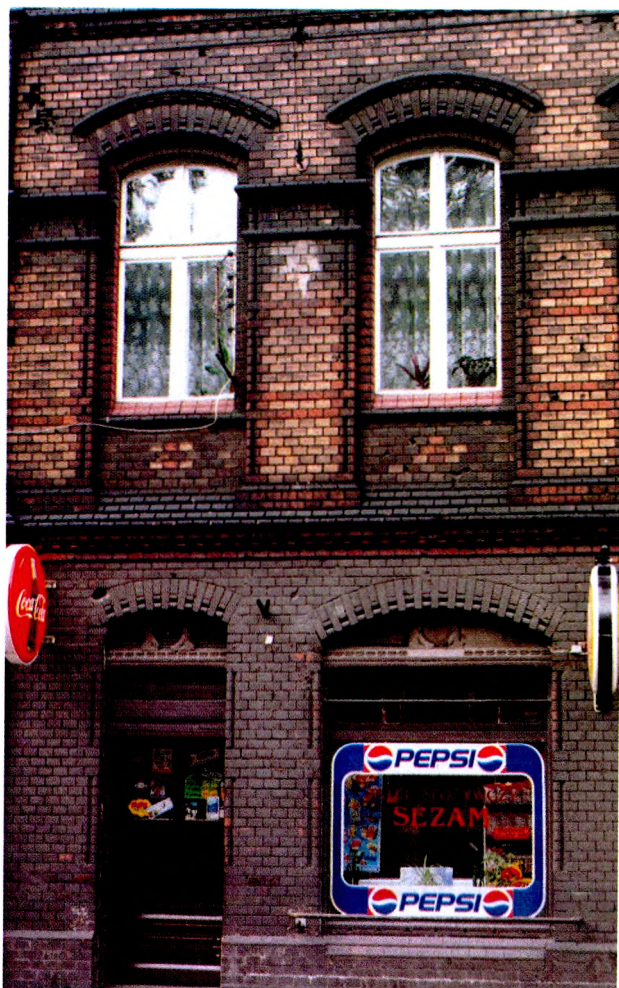
Ryc. 2. Wrocław, ul. Poniatowskiego 1. Stan z 1997 r. Fragment całkowicie ceglanej elewacji budynku mieszkalno-handlowego

Wśród nich budynek przy ul. Poniatowskiego 1 (ryc. 2), którego elewacja została wykonana z wielobarwnych (różne odcienie czerwieni) cegieł ceramicznych. Inny

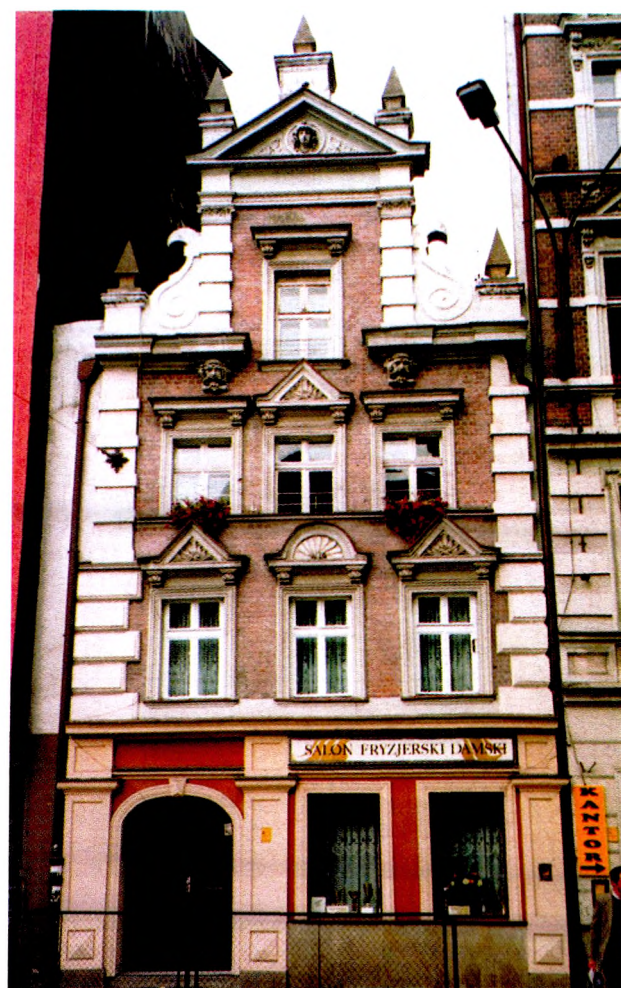
Ryc. 4. Wrocław, ul. św. Mikołaja 42. Stan z 1997 r. Neobarokowa elewacja z cegły łączonej ze sztukaterią i tynkiem

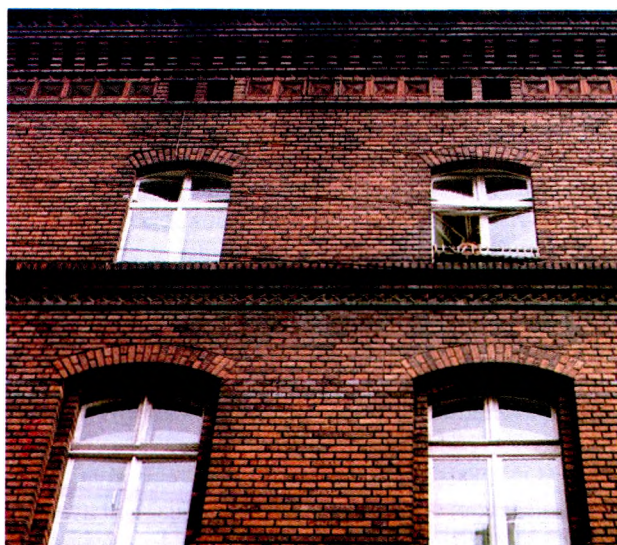
Ryc. 3. Wrocław, ul. Łaciarska 34. Stan z 1997 r. Fragment elewacji ceramicznej z kształtek i cegieł w kolorze czerwonym, dzielonej poziomymi pasami z cegieł szkliwionych na czarno

rodzaj elewacji całkowicie ceramicznej prezentuje budynek przy ul. Łaciarskiej 34, którego elewacja ma lico z cegły w kolorze czerwonym (ryc. 3). Zastosowano tu podziały horyzontalne, które obok dość mocno wysuniętych, jednobarwnych ceglanych gzymsów, stanowią zdwojone pasy, z ułożonych na płask, szkliwionych na czarno cegieł. Elewacje tego typu nawiązywały do architektury szkół.

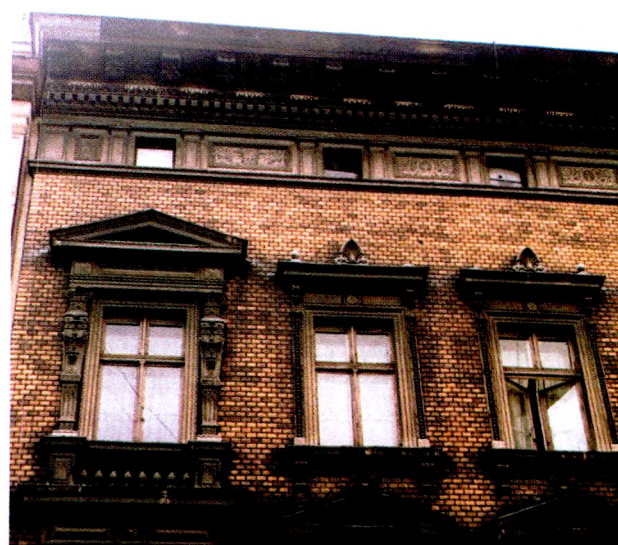
Ryc. 5. Wrocław, ul. Hercena 7. Stan z 1997 r. Pseudostylowa elewacja z cegły łączonej z tynkiem. Gzyms wieńczący z fryzem dekorowanym sgraffitem

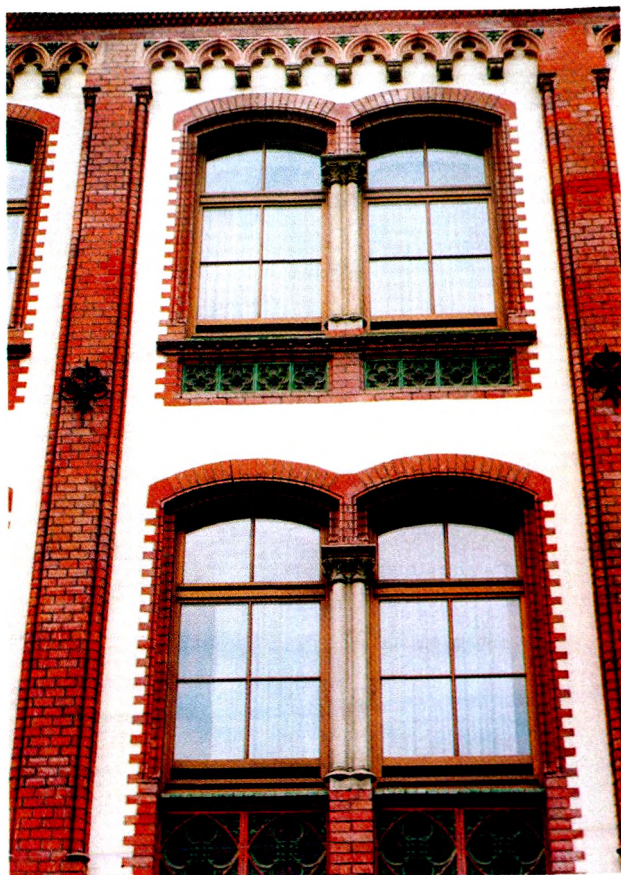
Ryc. 6. Wrocław, ul. Ofiar Oświęcimskich 19. Stan z 1997 r. Odremontowana kamienica ceglano-tynkowana z dekoracją z terakoty i kamienia

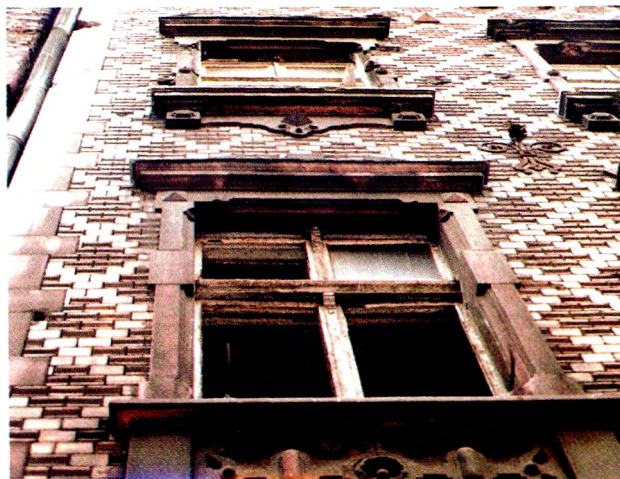
Ryc. 7. Wrocław, ul. Ofiar Oświęcimskich 15. Fragment elewacji z detalami z różowego piaskowca, skonstrastowanymi z wzorem ułożonym z białych i białoczerwonych cegieł

ul. Ofiar Oświęcimskich 15 (ryc. 7), a także domy przy ul. Władysława Łokietka 11 oraz ul. Kiełbaśniczej 21/22. Z kamienia wykonywano portale, opaski okienne, gzymsy, cokoly oraz skrajne boniowanie.

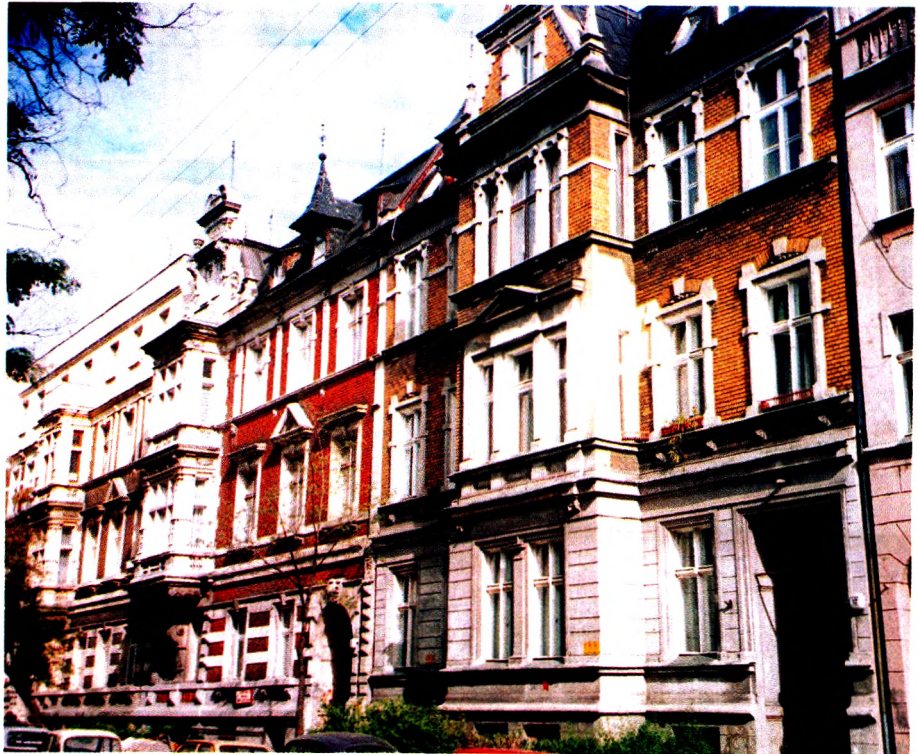
Ryc. 8. Wrocław, ul. Hercena 8, 10, 12. Stan z 1997 r. Sekwencja stojących w pierzei elewacji licowanych ceglami

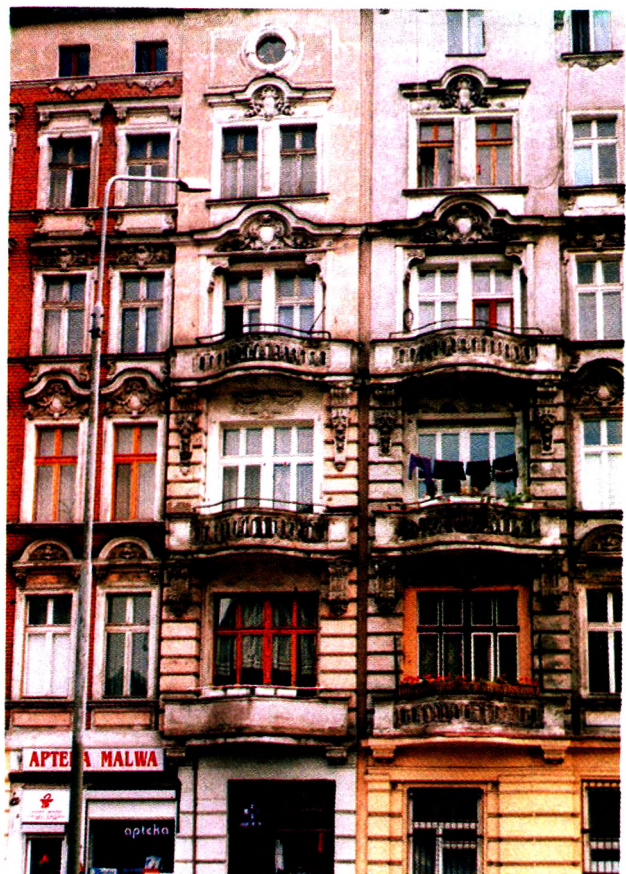
Ryc. 9. Wrocław, ul. Polaka 19, ul. Wrocławczyka 40. Lustrzane elewacje o prefabrykowanym detalu. Pierwsza ma partie licowana ceglą

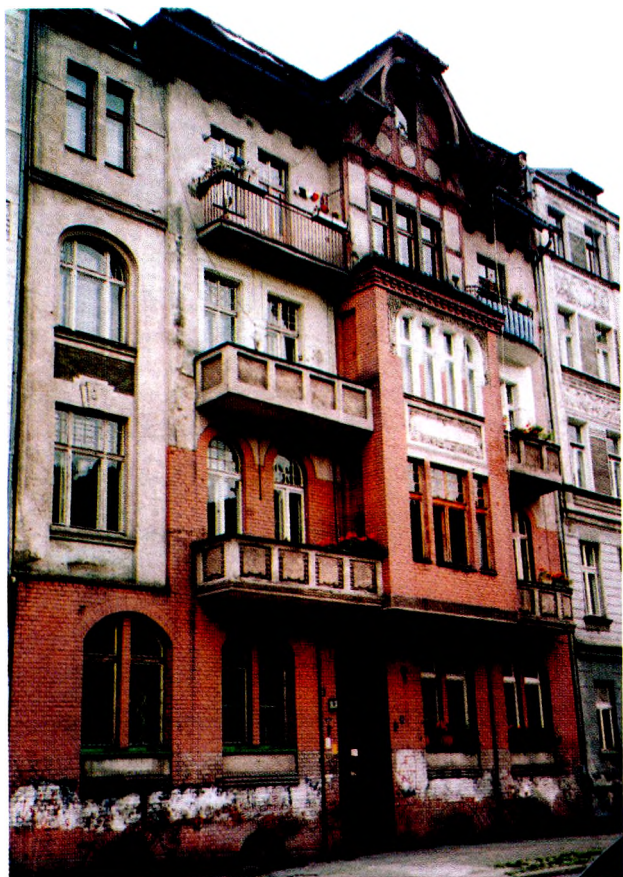
Ryc. 10. Wrocław, ul. Chemiczna 3. Stan z 1997 r. Elewacja z szachulcowym szczytem i drewnianym gzymsem wieńczącym. Fragmenty licowane cegłą pomalowane współcześnie

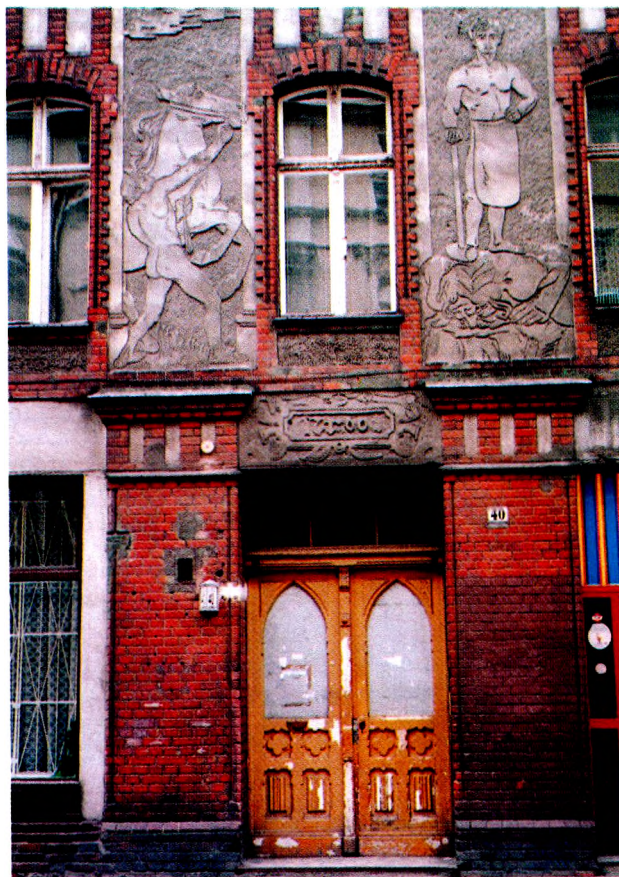
Ryc. 11. Wrocław, ul. św. Antoniego 40. Stan z 1997 r. Secesyjna kamienica ceglano-tynkowana z bogatą dekoracją z dwubarwnego sgraffita

W bardzo licznej grupie kamienic secesyjnych, zwykle cegła jest łączona z innym materiałem. Do kompozycji elewacji, poza ceramiką i tynkiem, włączano elementy konstrukcji szachulcowej i wielkie ceramiczne dachy. Takie rozwiązania znajdujemy w budynkach przy ul. Reja 31 oraz ul. Chemicznej 3 (ryc. 10). Ciekawe budynki tego typu zachowały się przy ul. Rydygiera 31, św. Antoniego 40 (ryc. 11) oraz ul. Norwida 22.
