Maciej Krzywka

„Parcelacja i zagospodarowanie bloku zabudowy pomiędzy
ulicami Kiełbaśniczą, Ruską, Rzeźniczą i św. Mikołaja
a zagadnienie I lokacji Wrocławia.
Działka, zabudowa, mieszkańcy.”

Praca doktorska
pisana pod kierunkiem
dr hab. inż. arch.
Małgorzaty Chorowskiej
prof. nadzw.

Wrocław 2012

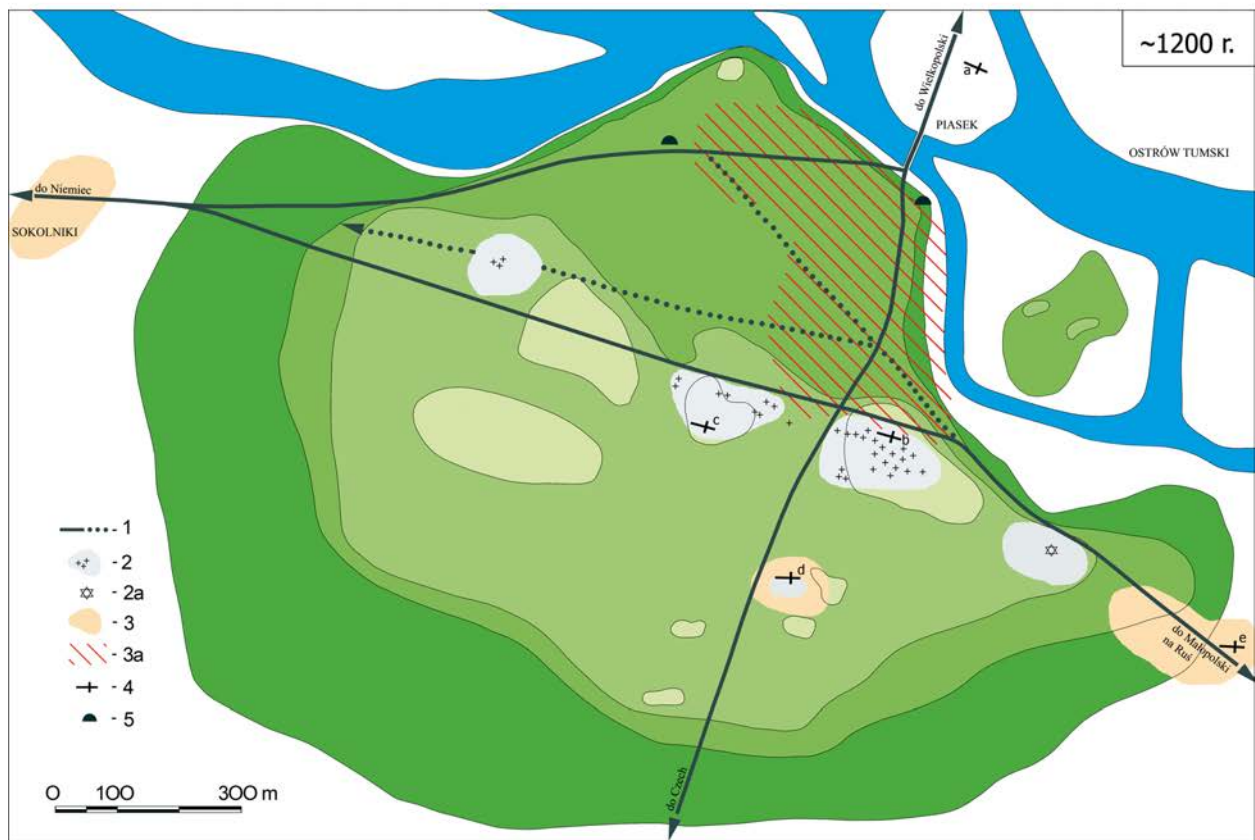
Ryc. 4 Rekonstrukcja Wrocławia lewobrzeżnego ok. 1200 r. wg M. Chorowskiej:

1 - rekonstruowany trakt; 2 - cmentarz, 2a - cmentarz żydowski; 3 - osada potwierdzona w źródłach pisanych; 3a - osadnictwo z XII w. potwierdzone archeologicznie; 4 - kościół; 5 - karczma; a - opactwo augustianów z kościołem NMP; b - kościół św. Wojciecha; c - kościół św. Marii Magdaleny; d - kościół św. Marii Egipcjanki; e - kościół św. Maurycego.

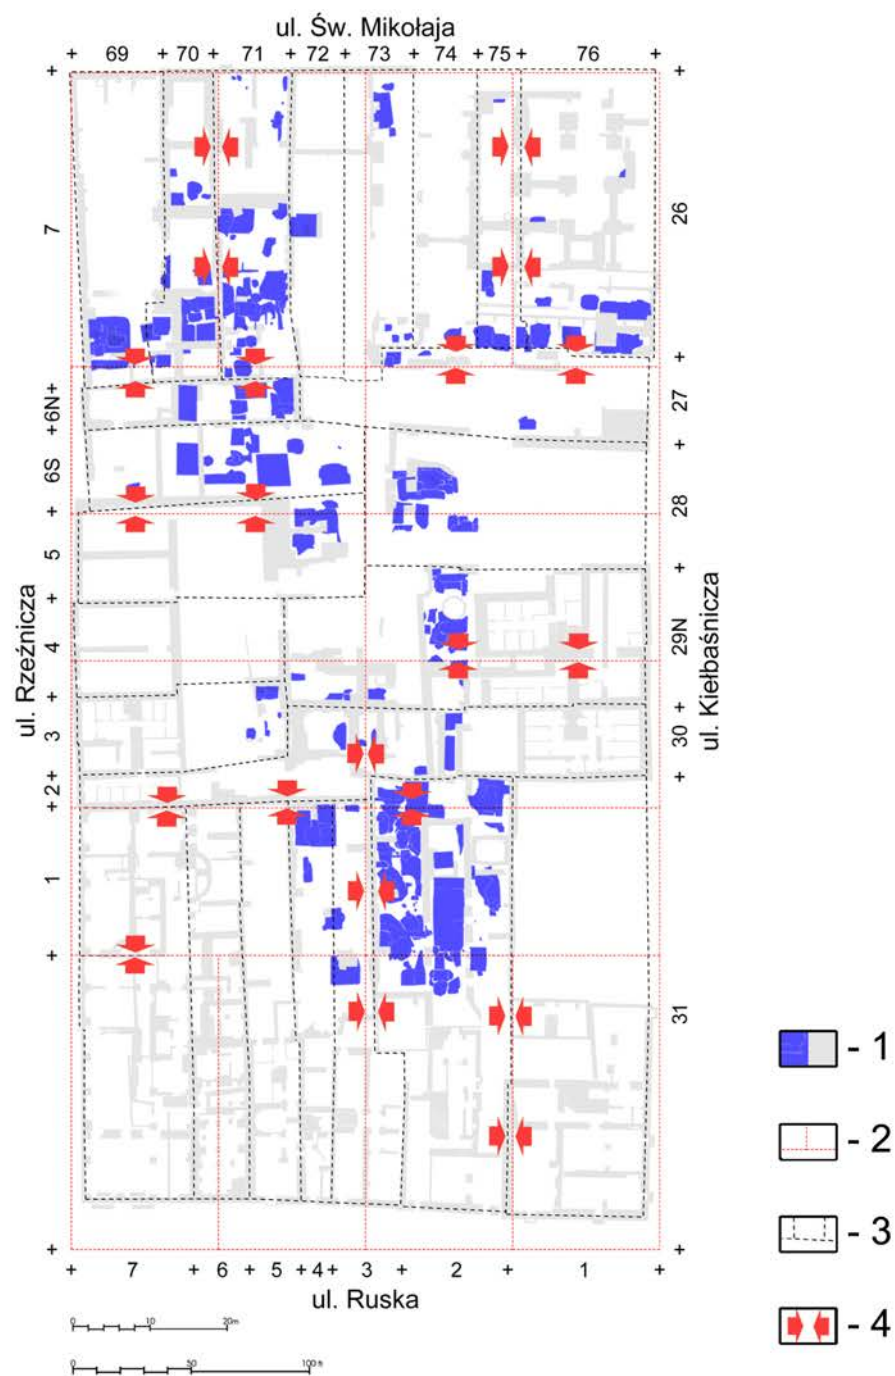
Ryc. 24 Siatka parcelacji lokacyjnej a nastarsze relikty zagospodarowania działek. Rzut bloku ukazujący: 1 - układ odkrytych reliktyw (drewnianych i murowanych), 2 - siatkę modułową rekonstruowanej parcelacji lokacyjnej, 3 - granice posesji w okresie wczesnonowożytnym oraz 4 - granice pierwotnych kurii, które zostały potwierdzone przez pozycję reliktyw.

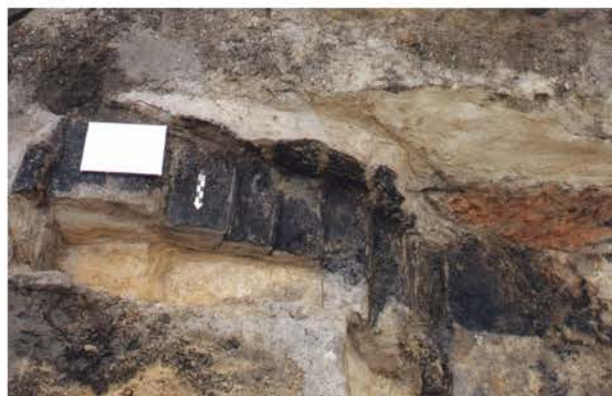
Ryc. 33 Przeris dokumentacji reliktu i fotografia spalonych schodów podpiwniczonego budynku p1/b1 z posesji Rzeźnicza 6N.

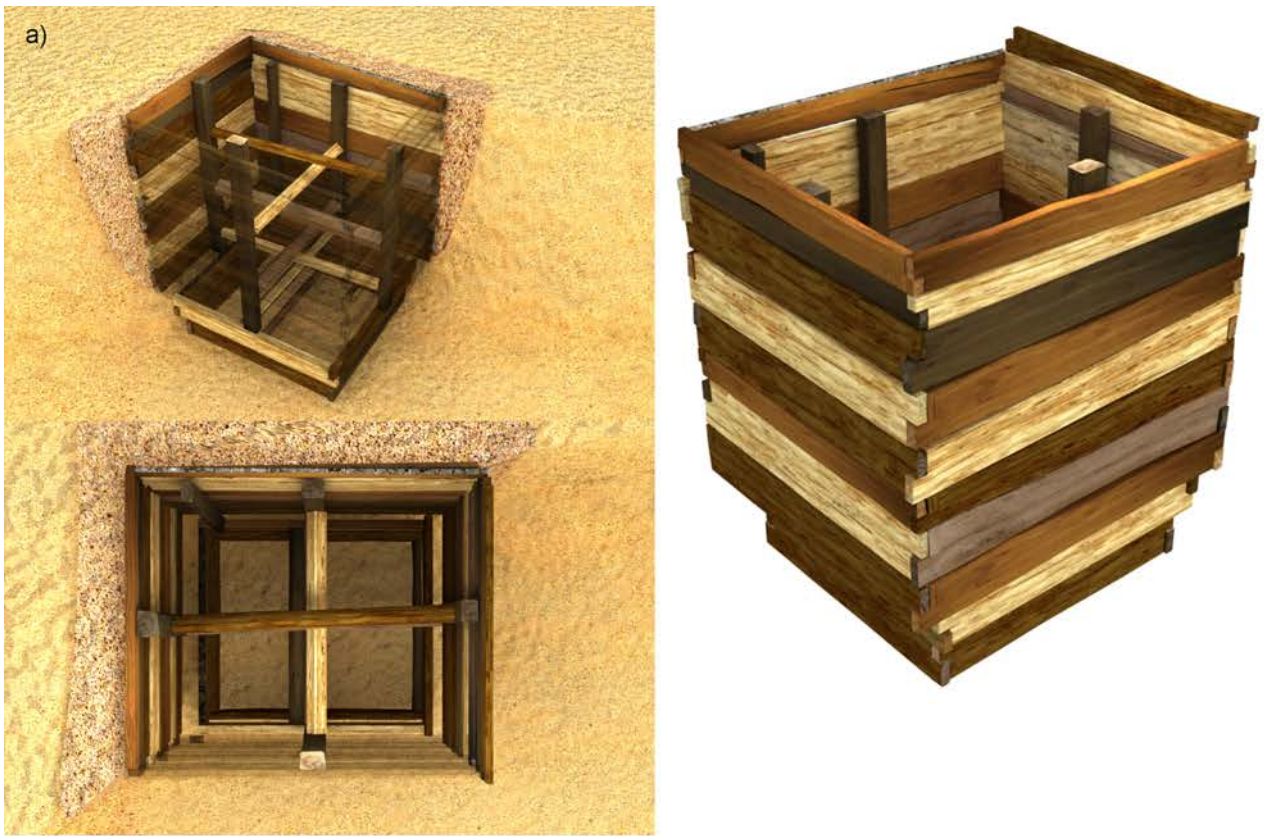
Ryc. 45 Różne konstrukcje latryn na przykładzie:
 a) latryna I8 z Mikołaja 70 (1650-1800), b) latryna I3 z Ruskiej 2 (2 połowa XIII w.)
